ASPECTOS TEÓRICOS E PRÁTICOS SOBRE A CORROSÃO DE REFRAATÓRIOS UTILIZADOS NA SIDERURGIA. CARACTERIZAÇÃO DE REFRAATÓRIOS *POST MORTEM*

S. R. Bragança

CORROSION OF REFRACTORIES USED IN STEEL METALLURGY. CHARACTERIZATION OF POST MORTEM REFRACTORIES

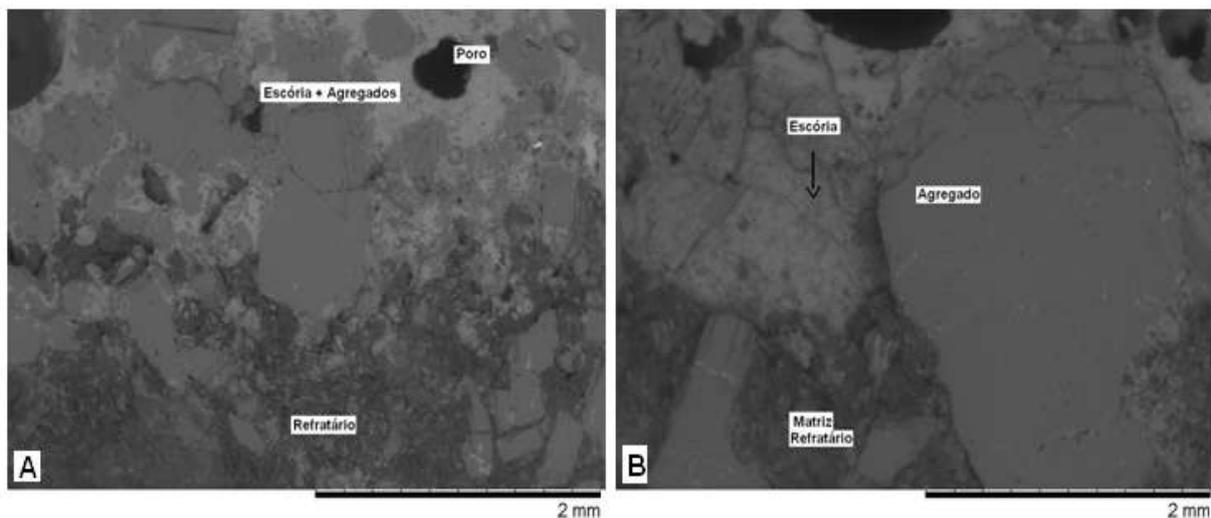
As Figuras 4A e B mostram aspectos relevantes sobre a corrosão de um refratário. Na interface de corrosão, encontra-se uma zona onde predomina a escória e outra o refratário. Neste, ocorre a penetração de escória, dissolvendo inicialmente a matriz: a Figura 4B mostra um agregado envolvido pela escória. Na fase escória, encontram-se agregados que foram removidos do refratário. Este mecanismo está de acordo com o modelo proposto na literatura de degradação de refratários: oxidação do carbono, aumento da molhagem do refratário pela escória, penetração na porosidade (e capilaridade), dissolução das fases mais finas (matriz), enfraquecimento da ligação entre matriz e agregados e remoção destes.

Figura 4: MEV refratário MgO-C. Frente de corrosão. Observam-se agregados dentro da zona de escória e a dissolução preferencial da matriz.

Como se pode observar através das Figuras 4 e 6, a resistência à infiltração da escória no tijolo é principalmente devido à presença das partículas maiores e agregados de magnésia. Como dito anteriormente, a infiltração da escória se dá

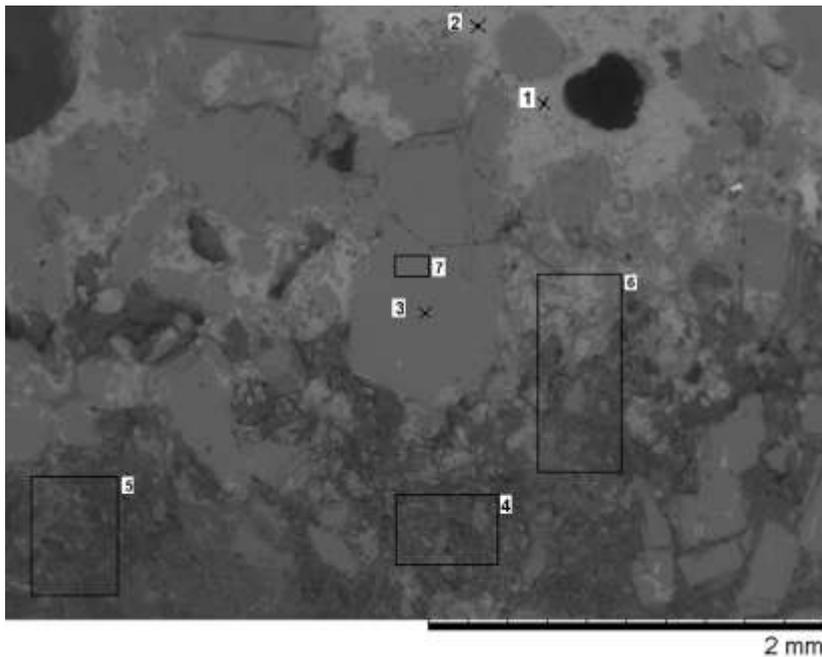
A análise em MEV/EDS é apresentada na Figura 6 e Tabela 1. Os pontos 1 e 2 mostram baixos teores de carbono e teores mais elevados de Ca e Al. Por ser uma zona de escória, poder-se-ia esperar maiores teores de Si, mas em uma análise pontual, este componente de escória pode variar bastante. No ponto 3 e área 7, observa-se que a composição do agregado varia muito pouco em relação à de um tijolo novo. As áreas 4 e 5 mostram um teor significativo de carbono. Assim, a análise química em EDS identifica as seguintes regiões:

- Pontos 1 e 2: Escória
- Ponto 3 e área 7: Agregado.
- Áreas 4 e 5: pouca alteração
- Área 6: zona de transição

Figura 6: MEV/EDS de refratário MgO-C. Tijolo corroído de linha de escória (análises das áreas na Tabela 1).

É interessante notar na Tabela 1 que enquanto o agregado permanece relativamente inalterado (Ponto 3 e área 7), a matriz apresenta maior contaminação (áreas 4 e 5), possivelmente pela penetração de vapores e mesmo de líquido na capilaridade. A área 6 mostra exatamente uma zona de transição, com uma composição intermediária, entre a escória e a matriz.

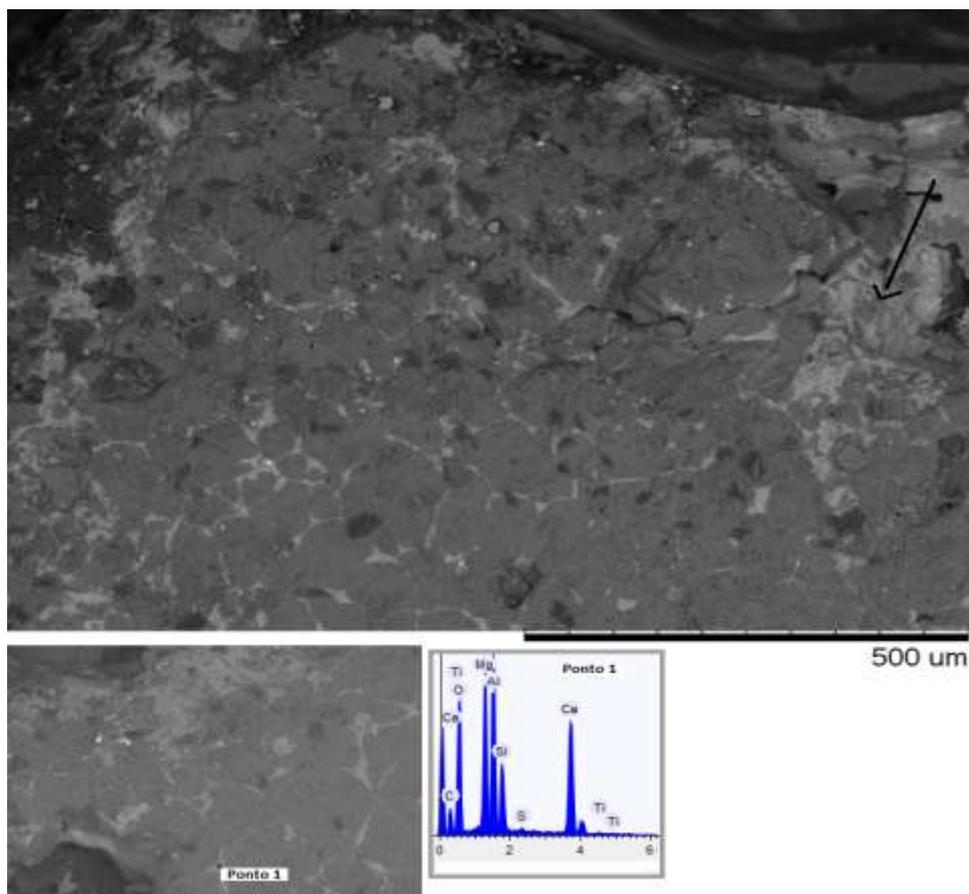
A Figura 7 mostra a infiltração de escória na microestrutura, de modo a contornar as partículas/agregados. Pode-se atribuir estas infiltrações às microtrincas formadas na face quente, além da dissolução da matriz. Portanto, a corrosão pode estar associada também às tensões térmicas. Não se pode precisar se as trincas mostradas na Figura 7 estavam presentes durante a operação ou se formaram no resfriamento. Entretanto, sabe-se que panelas de aço são submetidas a ciclos térmicos, inclusive com o resfriamento à temperatura ambiente, para troca de peças refratárias (plugue, sede de válvula ou plugue, etc) ou reparos. Analisando-se a composição química via EDS destas infiltrações, observa-se que a composição química das mesmas é similar à das escórias utilizadas no refino secundário.

Figura 7: MEV/EDS de refratário MgO-C, mostrando infiltração na face quente do tijolo.

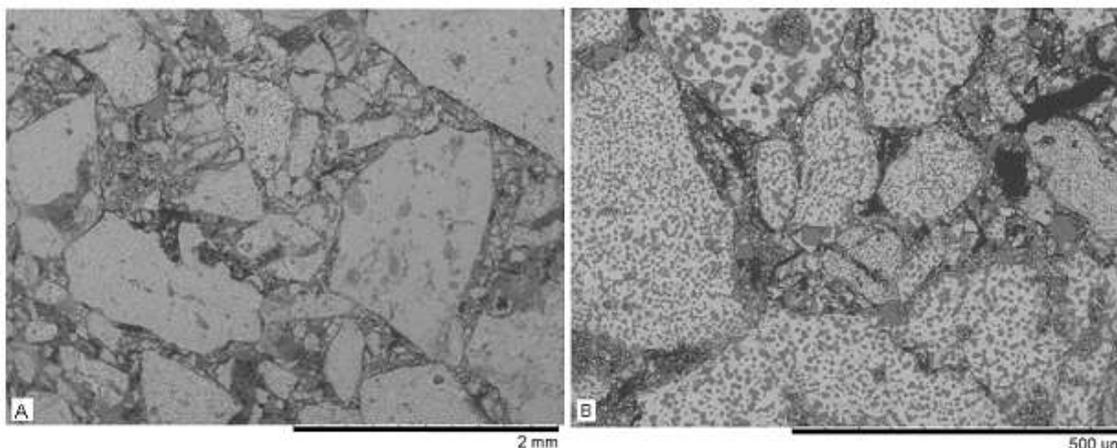
A Figura 8 mostra a microestrutura de um refratário que bateu recorde de vida útil em operação, em aciaria. Observa-se um bom empacotamento (preenchimento da microestrutura), resultante de uma prensagem eficiente, com a distribuição das cargas de compactação em diversos pontos das partículas (Figura 8A). De um modo geral, as partículas e agregados apresentam formato arredondados (Figura 8B).

Figura 8: MEV refratário doloma-C. A: bom empacotamento de partículas; B: partículas arredondadas.
