CARACTERIZAÇÃO DE REFRAATÓRIOS UTILIZADOS EM PLACAS NO SISTEMA DE VÁLVULA GAVETA EM PAINEL DE AÇO

R. T. da Cruz; R. Bruch; S.R. Bragança

Universidade Federal do Rio Grande Sul – DEMAT/UFRGS

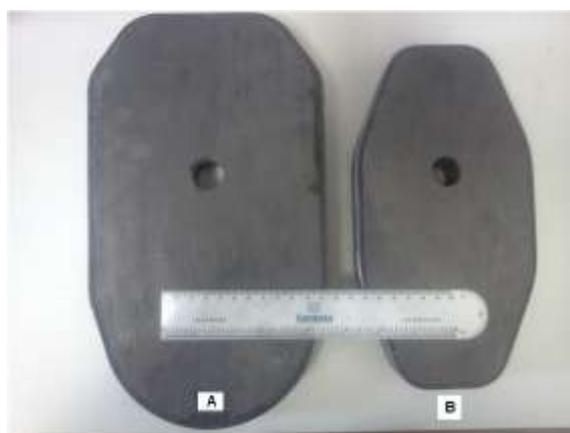
Figura 1: Placas dos fornecedores A e B.

A Figura 1 mostra as duas placas refratárias provenientes de diferentes empresas. Nota-se que elas apresentam um design bastante diferenciado. O refratário A, por ser de tamanho superior, teoricamente, apresentaria ganhos em termos de maior percurso de deslizamento entre placas, impactando no controle do fluxo de aço, o que levaria a diminuição de tensões termo-mecânicas e melhor distribuição térmica, sendo que o aquecimento do jato de aço poderia atingir uma maior região da placa. Esta característica pode ser importante principalmente quando se trabalha com o bloqueio parcial do fluxo. Já a peça do fornecedor B, possui um design mais enxuto, cumprindo a mesma função, com menor quantidade de material. A Figura 2 apresenta o resultado da análise de DRX comparativa entre as placas A e B, após uso, mas retiradas de uma região afastada do orifício do canal.

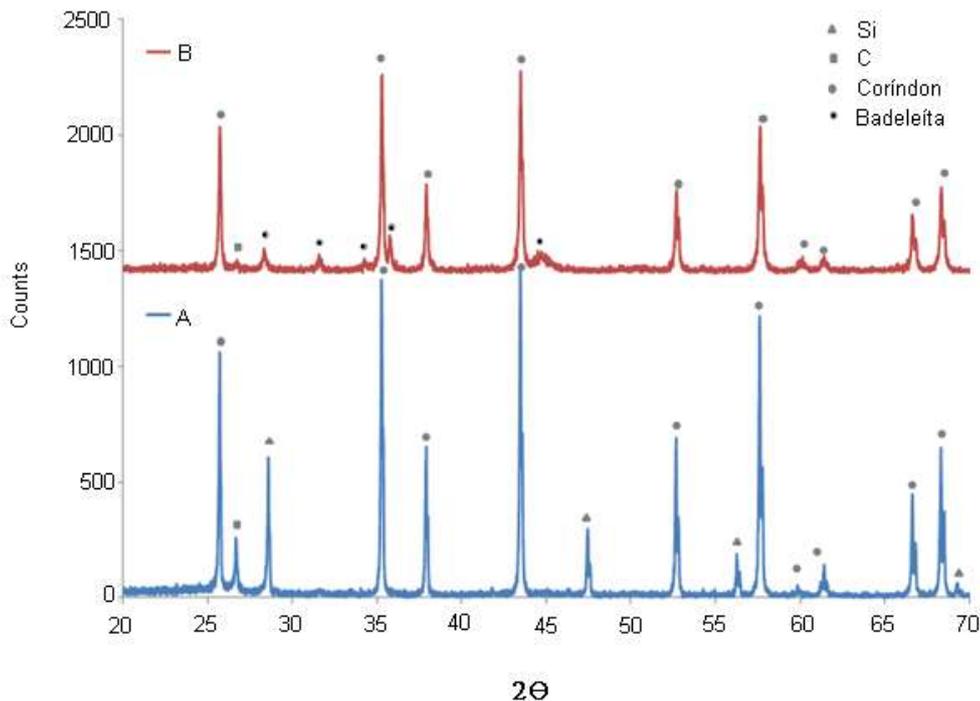
Figura 2: Difratograma comparativo das válvulas gaveta A e B após uso.

A placa A apresenta principalmente coríndon e carbono, sendo que estas duas fases estão em comum com a placa B. Em princípio, essas fases estão em maiores concentrações na placa A - isto fica evidenciado pela maior intensidade dos respectivos picos no difratograma A (Figura 2). Além da alumina e do carbono, a placa A apresenta também a sílica (Si, como denominado na Figura 2) em sua composição. Observa-se no difratograma da placa B a presença das fases principais carbono e coríndon (Al_2O_3), mas também a presença de badeleíta (ZrO_2). As análises de DRX corroboram com a composição química da folha de dados das duas válvulas. A região analisada, afastada do furo do canal, não apresenta alterações significativas de composição com o uso.

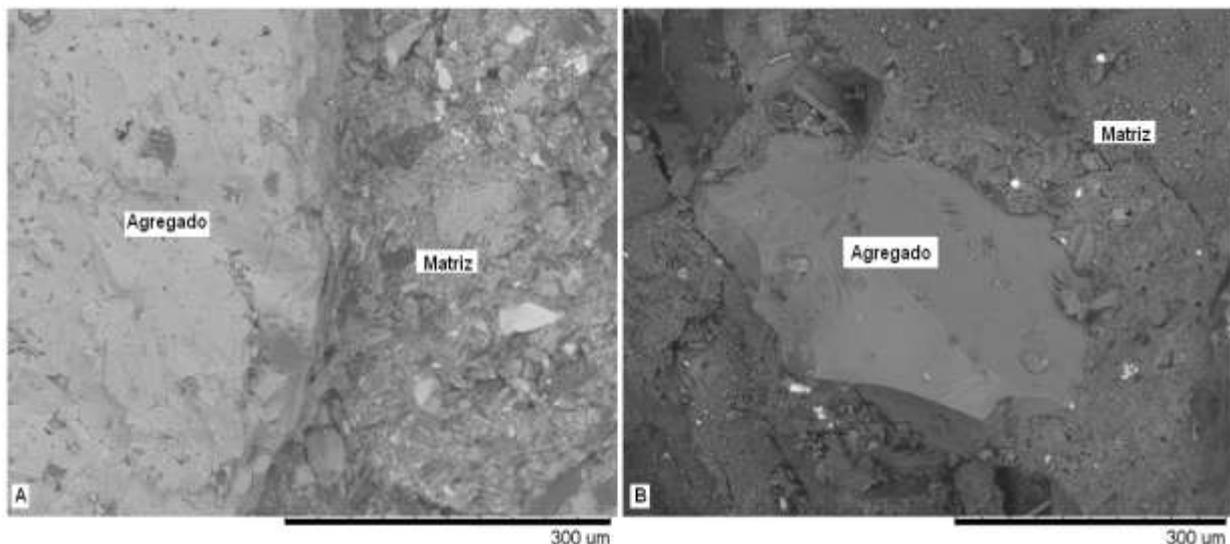
Observando-se as imagens ao MEV (Figuras 3, 4 e 5), nota-se uma clara diferença entre as microestruturas das placas A e B, analisadas a partir do material usado, como na caracterização em difração de raios X. O melhor desempenho da placa A seria uma consequência da adição de alumina tabular.

Figura 3: MEV das placas A e B. O agregado em destaque em A é tipicamente alumina tabular.

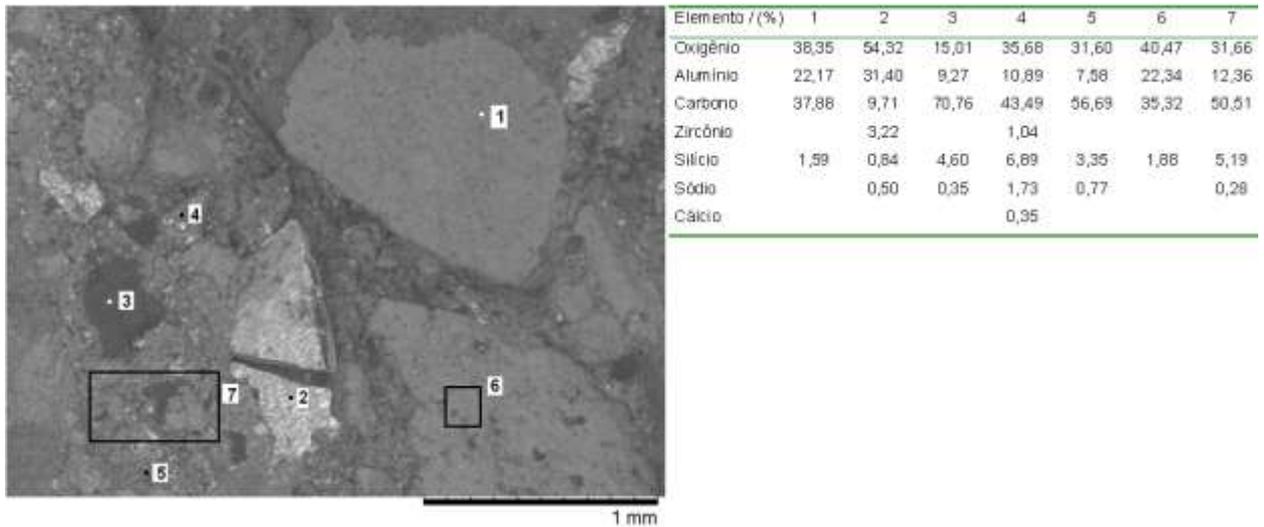
Figura 4: Placa A. Análise em MEV/EDS.

As análises químicas, via microsonda de energia dispersa, mostram uma pureza consideravelmente maior nos agregados que constituem a placa A (ponto 1 e área 6, Figura 4), apresentando teores bem menores de sílica que em B (pontos 3 e 4, área 8, na Figura 5). A matriz de A mostra maiores valores de sílica (área 7, Figura 4) cuja adição é intencional (Tabela1).

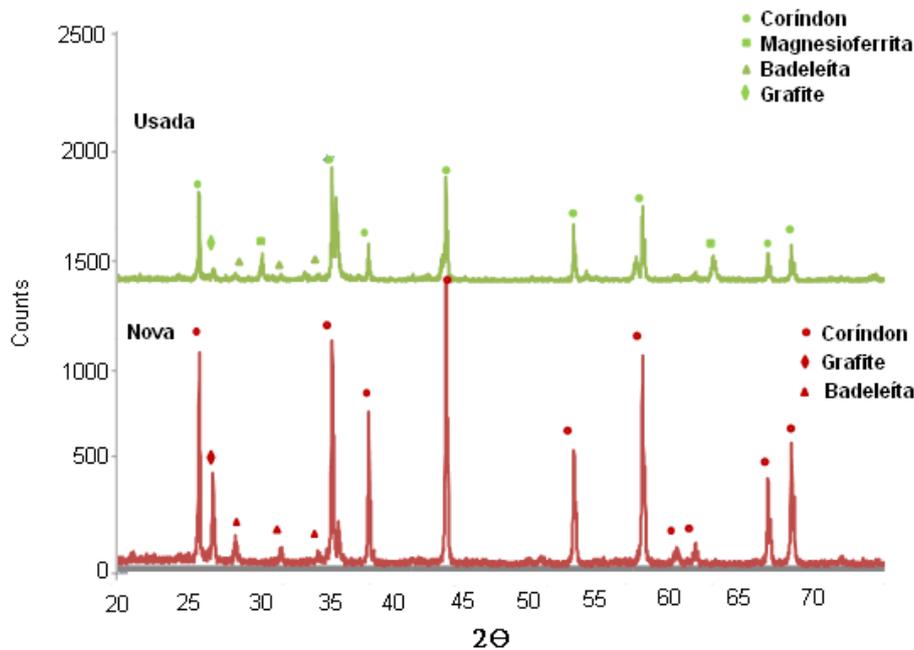
Figura 7: Difratogramas da válvula gaveta (usada e nova). Amostras retiradas da região do canal da placa (superfície + ~2mm) conforme desenho esquemático Figura 6.

Na análise da placa usada além das fases coríndon, grafite e badeleíta (fase minoritária) é possível observar a presença de magnesioferrita ($MgFe_2O_4$). Esta fase indica reação entre o óxido de ferro e MgO, sendo o primeiro advindo possivelmente da oxidação do ferro metálico (após lingotamento) e/ou da escória, e o segundo

proveniente da escória. É interessante destacar a ausência de compostos característicos da corrosão entre escória e a placa (na placa usada) como os aluminatos de cálcio, fundentes comumente encontrados na corrosão de refratários aluminosos. Sua formação é prevista no diagrama CaO-SiO₂-Al₂O₃. A ausência de compostos formados a partir de componentes da estrutura da placa (Al₂O₃) indica uma reação na face exterior (magnesioferrita), provavelmente sem grandes conseqüências à estrutura da peça, desde que sua infiltração seja ínfima. Isto sugere ser, então, o mecanismo de abrasão como o principal fator de desgaste da placa.

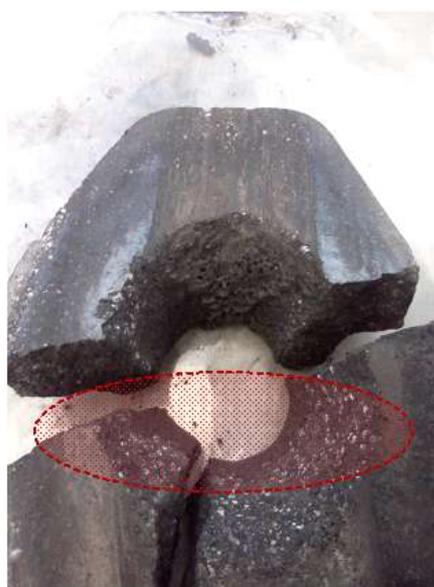
Esta análise objetivou verificar o mecanismo e possível origem de falha ou dano em uma válvula gaveta que apresentou desgaste severo no canal de vazamento após uma corrida, denominada 'válvula F'. Através da análise de difração por raios X, resistência mecânica e absorção de água da placa foi possível se conhecer as fases e possíveis problemas estruturais que expliquem a corrosão/desgaste da placa F. A análise de DRX foi realizada com a amostra retirada da região da superfície do canal (Figura 8), sendo a mesma apresentada na Figura 9.

Figura 8: Válvula com desgaste severo após uma corrida. Em destaque região da retirada de amostra.

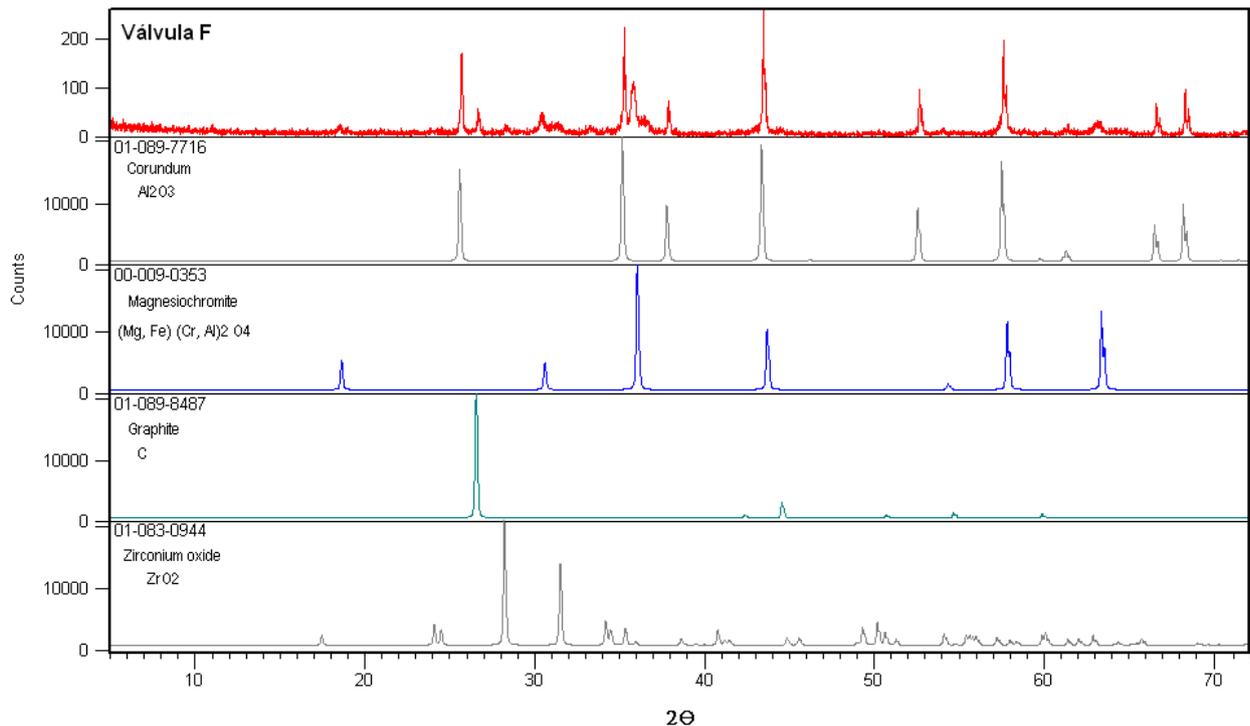
Figura 9: Difratoograma da válvula F e relação com a identificação dos picos. Amostra retirada da região indicada na Figura 8.

Na Figura 9, observa-se a presença de quatro fases distintas (coríndon, magnesiocromita, grafite e óxido de zircônio). Com exceção da fase magnesiocromita as outras três fases também foram identificadas na análise de DRX da válvula nova. A fase de magnesiocromita cuja fórmula química é $(\text{Mg, Fe})(\text{Cr, Al})_2\text{O}_4$ possui elevado ponto de fusão ($\sim 2000^\circ\text{C}$) e provavelmente é oriunda de reação da areia de vedação utilizada para o fechamento do canal da placa. A presença da fase magnesiocromita na superfície da válvula gaveta sugere a reação em alta temperatura, envolvendo a areia de vedação e a superfície do canal da válvula. Além disso, é muito provável que esta reação tenha ocorrido em consequência da não abertura livre da válvula com posterior utilização do maçarico de oxigênio, proporcionando energia suficiente para a fusão da areia e sua reação com a superfície da válvula, fato que potencializou o desgaste do canal.

A placa que sofreu desgaste severo em uma única corrida não apresentou diferenças significativas nos valores de resistência mecânica e também na absorção de água, que justificassem sua retirada de operação. No entanto, a presença da fase magnesiocromita na superfície da mesma sugere a reação em alta temperatura envolvendo a areia de vedação e a superfície do canal da válvula. A grande energia oriunda do maçarico de oxigênio, utilizada na operação de abertura da válvula, proporcionou o elevado desgaste do canal da placa.
