AValiação DA CONFORMIDADE DOS BLOCOS CERÂMICOS PRODUZIDOS NA REGIÃO DE TOLEDO, PR.

CAVALHEIRO, F.N.; SCHONE, G.F.; BRESSIANI, L.; SAVARIS, G.
Universidade Tecnológica Federal do Paraná
Rua Cristo Rei, Toledo, PR
luciabressiani@bol.com.br

CONFORMITY ASSESSMENT OF CERAMIC BLOCKS PRODUCED IN TOLEDO-PR

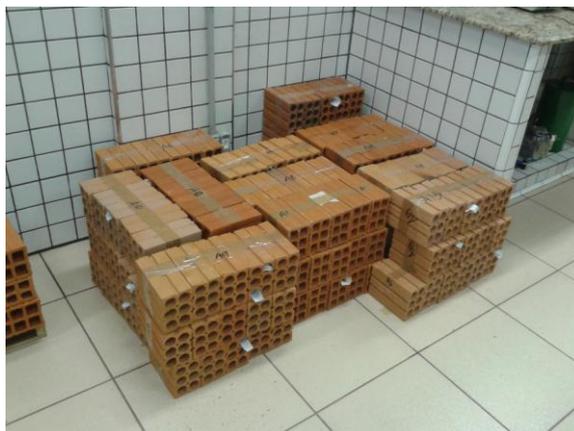
A pesquisa foi limitada a análise das propriedades dos blocos cerâmicos de 9x14x19cm. Os blocos foram selecionados de forma aleatória, posteriormente sendo organizados e identificados de acordo com código que representa a empresa (Figura 1).

Figura 1: Blocos coletados para análise.

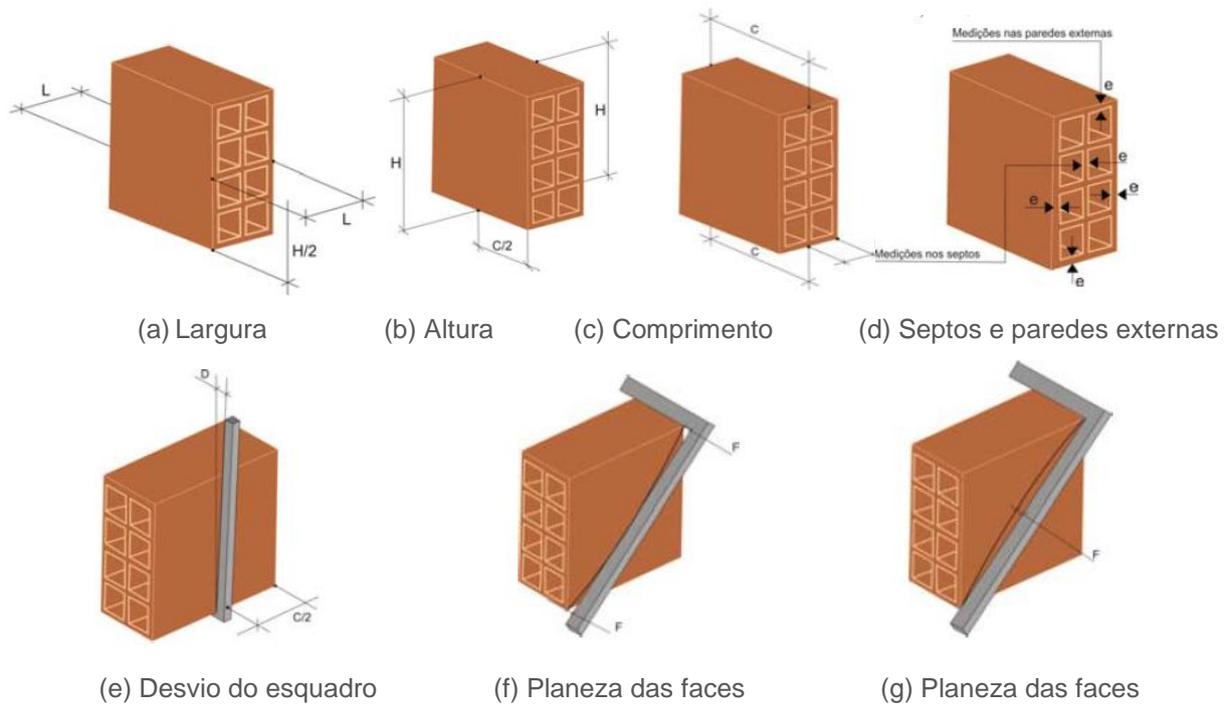
efetivas), espessura dos septos e paredes externas dos blocos, desvio em relação ao esquadro e planeza das faces. As medições contemplaram os pontos indicados na Figura 2.

Figura 2: Características geométricas dos blocos cerâmicos.

Após a realização das medições apresentadas na Figura 2, são apresentados os resultados com relação às dimensões efetivas, espessuras das paredes externas e septos, desvio em relação ao esquadro e planeza das faces.

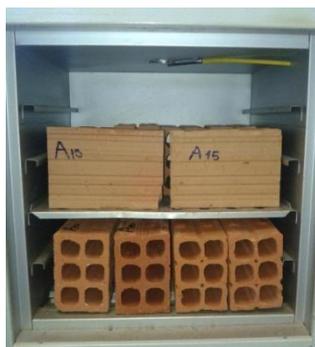
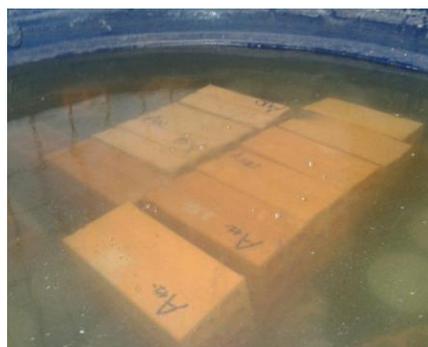
Figura 3: Ensaio de absorção.

O ensaio das características físicas consiste em determinar o índice de absorção dos blocos. De acordo com a NBR 15270 ⁽¹⁾ este ensaio deve ser realizado em 6 blocos através da determinação da massa seca (m_s) e massa úmida (m_u) de cada bloco. Para isto os blocos foram submetidos primeiramente ao processo de secagem em estufa durante 24 horas à temperatura de 105 °C, sendo então pesados para obtenção da massa seca e depois submersos em água à temperatura ambiente por um período de 24 horas, para obtenção da massa úmida. A Figura 3 apresentam imagens dos blocos na estufa e no recipiente com água.

(a) Secagem dos blocos em estufa.

(b) Imersão dos blocos

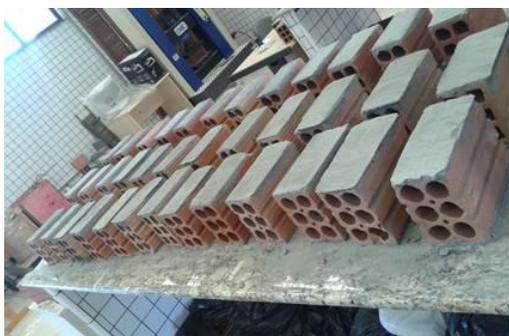
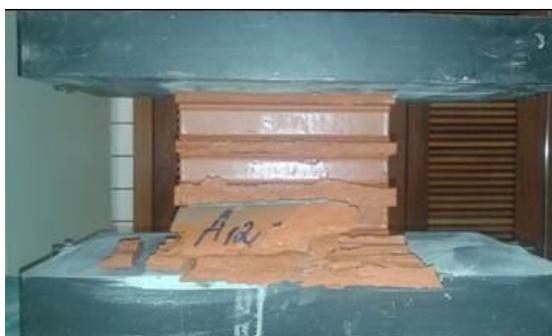
Figura 4: Procedimentos para avaliação das características mecânicas.

O ensaio das características mecânicas teve por objetivo determinar a resistência à compressão dos blocos. O mesmo foi realizado com os 13 blocos de cada empresa. Para isso, inicialmente foi efetuado o capeamento com argamassa dos corpos de prova, com objetivo de regularizar as faces de trabalho. Após isso, os blocos foram imersos em água por um período de 6 horas. Em seguida foi efetuado o ensaio de resistência à compressão utilizando uma máquina de ensaio universal. A Figura 4 apresenta os blocos capeados e durante o ensaio de compressão.

(a) Capeamento dos blocos

(b) Ensaio de resistência à compressão.

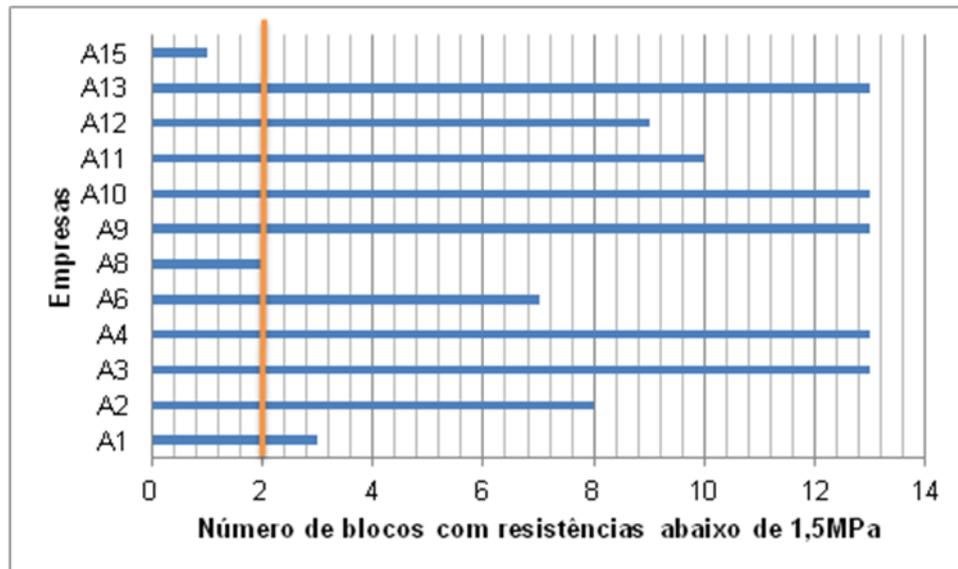
Porém, a recomendação da norma para aceitação do lote é de que o número de não conformidade seja de no máximo 2. A Figura 10 apresenta o número de blocos com resistências inferiores a especificação da norma.

Figura 10: Número de blocos com resistência abaixo de 1,5 MPa.

Desta forma, é possível constatar que apenas as empresas A8 e A15 atendem a esta recomendação. Vale destacar que apenas duas empresas (A3 e A9) apresentaram coeficientes de variação para a resistência à compressão abaixo de 30% (25,85% e 26,30, respectivamente). As demais apresentaram coeficientes de variação entre 40 e 60%, sendo constatados valores de até 75%.
