## **ANÁLISE COMPARATIVA DA QUALIDADE DOS TIJOLOS PRODUZIDOS EM DUAS CERÂMICAS NO VALE DO MUCURI**

H. L. Ribeiro<sup>1</sup>; T. G. Ribeiro<sup>1</sup>; A. M. M. Soares<sup>1</sup>; A. L. Amorim<sup>1</sup>; T. S. Rocha<sup>1</sup>; S. C. Cabral<sup>1</sup>; A. L. D. Skury<sup>2</sup>; S. N. Monteiro<sup>3</sup>

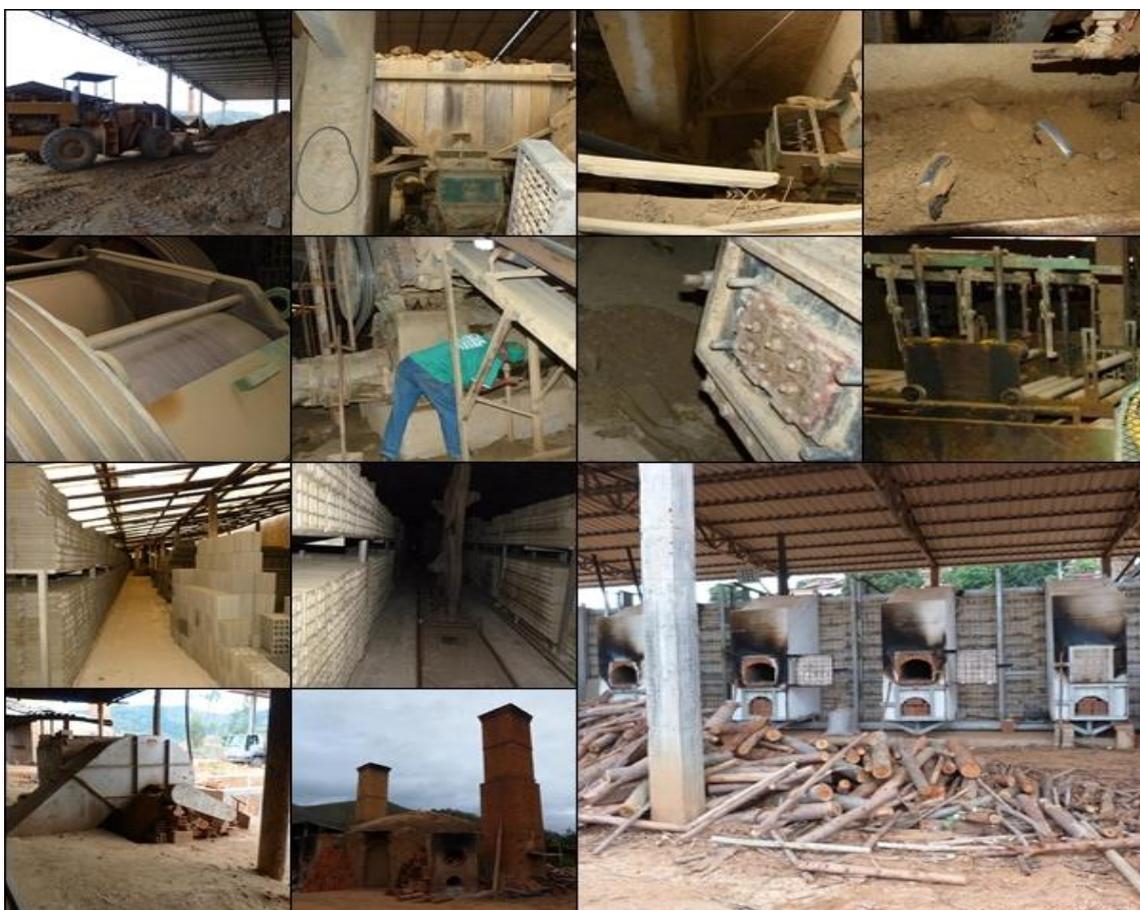
**FIGURA 1: Sistema produtivo da Cerâmica A.**

Conforme ordem cronológica, a primeira Cerâmica visitada, A, ativa à aproximadamente 52 anos, teve o acompanhamento do seu processo produtivo conduzido pelo proprietário. Para a primeira etapa do processo de preparação de massa, foi perguntada a origem da argila usada, sendo esta retirada de fazendas da própria região de Itambacuri e estocada no galpão para descanso anterior ao preparo. Na mistura de argilas foi adicionada água por esta massa estar seca, o mesmo não ocorreria em um período chuvoso, onde a argila já apresentaria um grau elevado de umidade. Em seguida, foi colocada no caixão alimentador, sendo depositado no desintegrador (ou triturador), onde os torrões de argila eram quebrados. Por transporte em esteiras, esta foi levada para o misturador horizontal, onde a mistura de argila e água era homogeneizada. Ainda por esteiras, a mistura de argila foi levada para o laminador, onde o processo do misturador seria completado e a granulometria do material seria diminuída.

Ao cair na maromba à vácuo ou extrusora, a mistura perdia a maior quantidade de ar, sendo compactada e conformada, no momento da visitação por uma boquilha para tijolo de seis furos. O tijolo já conformado saiu sobre outra esteira onde estava posicionado o carrinho cortador, automático e sincronizado com a maromba, de forma que os tijolos adquirissem o mesmo tamanho. Com os tijolos moldados, o próximo passo no sistema produtivo da empresa era o secador, cujos dois tipos foram usados, natural e forçado. Os carrinhos de tijolos ficavam em um galpão para que sua umidade fosse diminuída antes de seguir para o secador forçado, que funcionava a partir de um exaustor que retirava o ar quente dos fornos câmara e o

Após a secagem, os tijolos seguiam para os fornos, cuja temperatura máxima chegava a aproximadamente 900°C, entretanto no momento da visita a temperatura se encontrava em 539°C no termostato superior do forno e 344°C na temperatura inferior, onde a umidade estava maior. Na empresa foram criados, além das câmaras de queima tradicionais (abóbada), queimadores novos que funcionam como um forno em túnel. Todo o seu sistema produtivo descrito é ilustrado na Figura 1, onde são apresentadas fotografias da visita técnica.

A empresa utiliza como combustíveis lenhas provenientes de eucaliptos cultivados na região. Contudo, não possui um controle de qualidade específico, seus métodos de controle são os conhecimentos técnicos dos trabalhadores para a seleção dos melhores tijolos. Dessa forma, mesmo os tijolos de menor qualidade, ou seja, que sofreram refugo, são utilizados pela empresa para levantar e/ou refazer os muros que cercam seu terreno, bem como os tijolos requeimados que são usados para construção de fossas e muros.

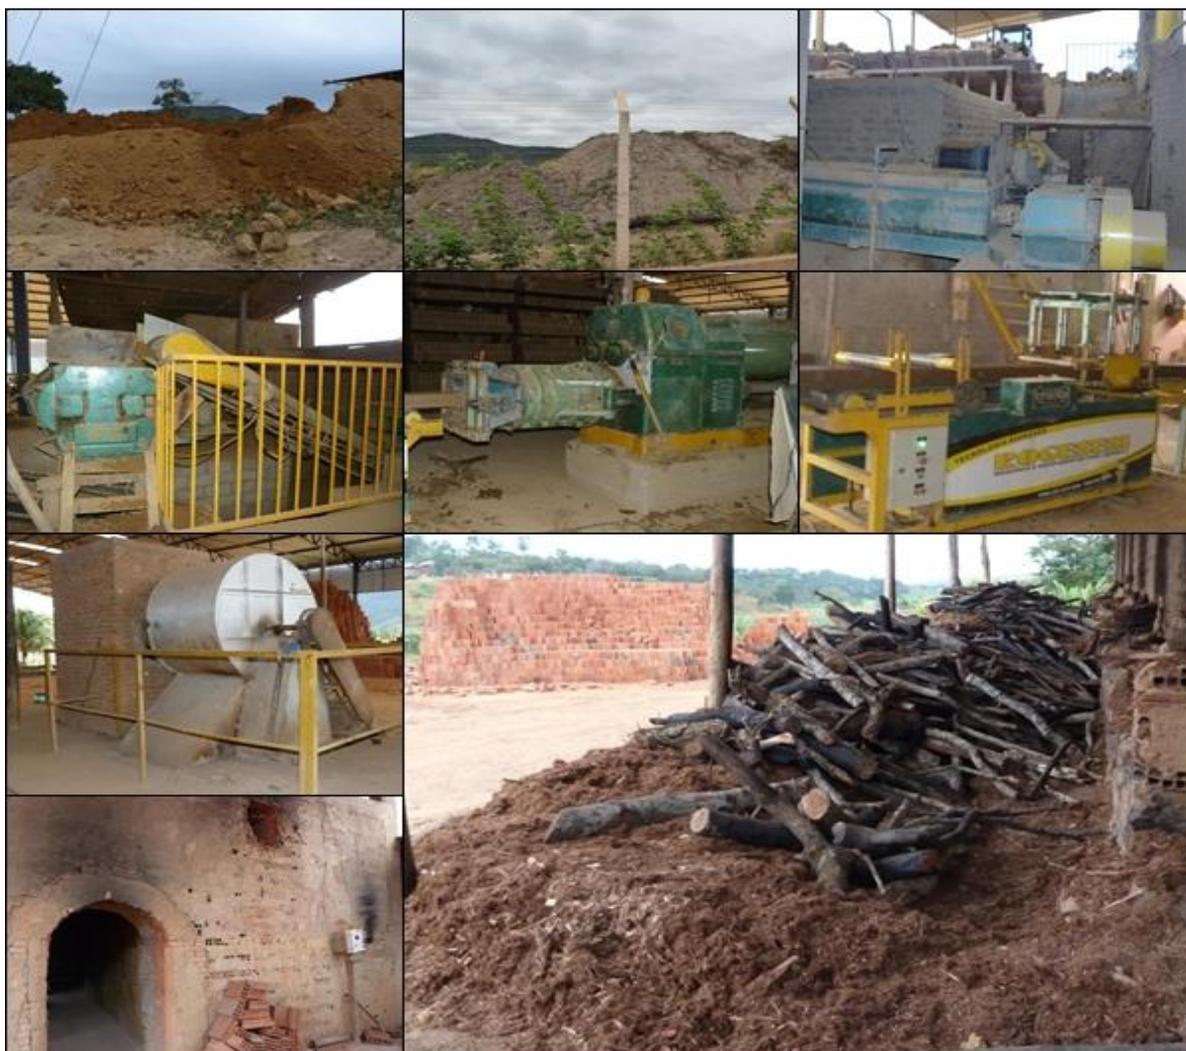
**FIGURA 2: Sistema produtivo da Cerâmica B.**

A próxima visita técnica, feita na Cerâmica B, foi conduzida pelo sócio administrador da empresa. O sistema produtivo se iniciou na seleção das argilas, retiradas à cerca de 3 km da olaria, ou seja, na própria região. Dois tipos foram utilizados: a amarela, que dá a cor avermelhada, por ter muito óxido de ferro em sua composição, e a escura, mais plástica, que possui uma maior quantidade de matéria orgânica. A matéria-prima foi direcionada por retroescavadeiras (2 m<sup>3</sup> de capacidade) para o caixão alimentador, onde os torrões de barro foram triturados no desintegrador. Já triturada, a matéria-prima seguiu por esteiras até o misturador, onde a mistura era umidificada com esguichos de água, enquanto era homogeneizada. Por meio de esteiras, a mistura passava pelo laminador, onde a granulometria do material era diminuída (1 mm).

Ainda pelas esteiras, a mistura foi colocada na maromba à vácuo, onde era retirado o ar e conformado pela boquilha na extremidade da máquina, no momento da visita, a boquilha utilizada era para tijolos de vedação de oito furos. Ao sair da maromba (extrusora), o produto era cortado no cortador automático, possuindo uma umidade média de 25%. Por carrinhos, os tijolos eram levados para a secadora forçada, que utilizava o ar quente dos fornos câmara (abóbada) retirado pelo exaustor e distribuído com ventiladores móveis em seu interior.

A secagem tinha como duração um período de 24 horas em uma temperatura variante de 100 a 150°C por conta da umidade. O próximo seguimento da produção foi a queima nos fornos, cujos combustíveis variavam entre lenha de eucalipto e/ou nativa, pó de serragem, biomassa e cavaco. Na etapa inicial, com uma temperatura em torno de 300°C, houve a retirada da umidade dos tijolos, sendo seguida da queima até os 900°C, durante um período de 30 horas. Todo o seu sistema produtivo descrito é ilustrado na Figura 2, onde são apresentadas fotografias da visita técnica.

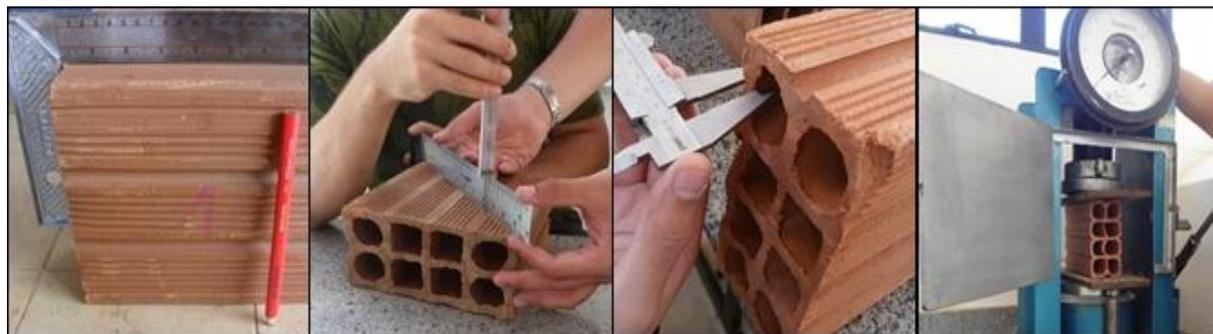
**FIGURA 3: Ensaios geométricos e de compressão.**

Para comprovar o que foi analisado na etapa de visitas técnicas e comparação entre as cerâmicas, foram feitas, nos vinte corpos-de-prova selecionados, medições quanto as suas dimensões, observando se a tolerância exigida pela ABNT havia

sido respeitada pelas empresas. Também foram realizados os ensaios de ruptura dos corpos-de-prova, procurando comprovar se as estipulações quanto à compressão axial dos tijolos de alvenaria de vedação estavam sendo respeitadas. Ambos os ensaios são ilustrados na Figura 3.

Após serem devidamente numerados, foi iniciada a medição nos 10 tijolos selecionados de cada uma das Cerâmicas visitadas. Para o ensaio geométrico foi seguida as instruções fornecidas pela NBR 15270-3:2005.
