ASPECTOS TEÓRICOS E PRÁTICOS SOBRE A CORROSÃO DE REFRAATÓRIOS UTILIZADOS NA SIDERURGIA. CARACTERIZAÇÃO DE REFRAATÓRIOS *POST MORTEM*

S. R. Bragança

CORROSION OF REFRACTORIES USED IN STEEL METALLURGY. CHARACTERIZATION OF POST MORTEM REFRACTORIES

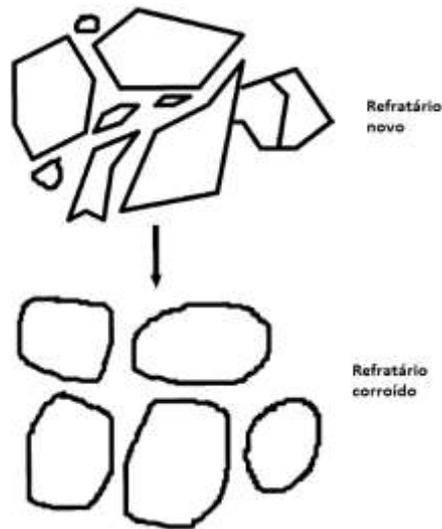
Lee e Zhang⁽¹⁶⁾ afirmam que os primeiros componentes do sólido a se dissolverem são aqueles de maior solubilidade, como partículas pequenas de menor raio de curvatura e protuberâncias de formato angular. Eles possuem maior taxa de dissolução devido à maior área superficial específica. O refratário após sofrer

dissolução em consequência da corrosão, apresenta o arredondamento de suas partículas, como ilustra a Figura 1.

Figura 1: Arredondamento das partículas angulares após corrosão.⁽¹⁶⁾

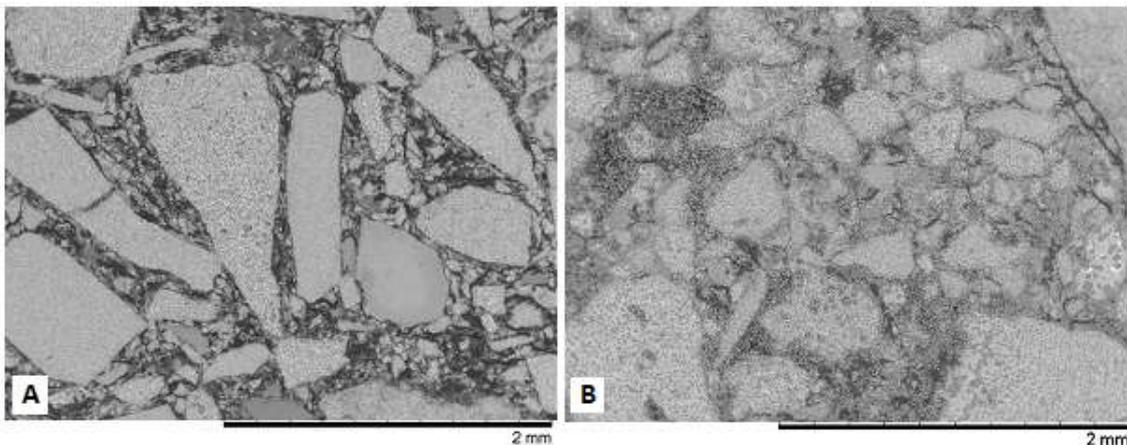
Na prática industrial foi constatado que um refratário novo que possui partículas e agregados de formato mais esférico, apresentou um desempenho muito superior em relação a outro com partículas angulares⁽¹⁷⁾. A microestrutura desses refratários é mostrada na Figura 2, na qual se observa partículas muito mais protuberantes no produto A, em relação ao B. Este refino da microestrutura mostrado no produto B, com uma melhor dispersão de tamanhos de partículas, contribui ao aumento da tenacidade à fratura e da resistência ao choque térmico, além de propiciar uma maior resistência à dissolução dos agregados, em consequência de sua menor área superficial.

Figura 2: MEV de refratários dolomíticos, mostrando partículas mais arredondadas em B.⁽¹⁷⁾

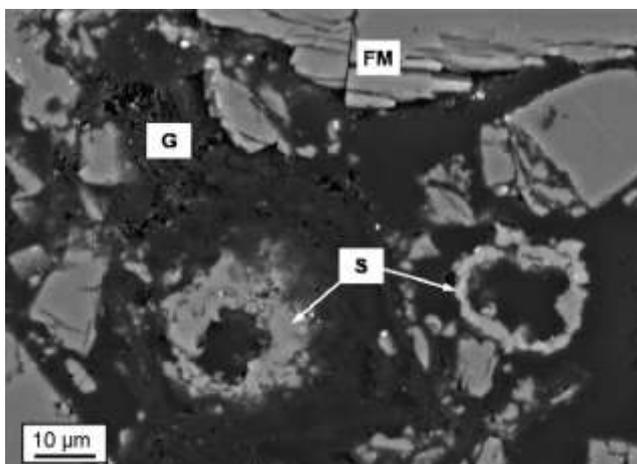
A formação de espinélio *in situ*, provou ser um meio efetivo de se aumentar a ligação cerâmica e a resistência à corrosão, devido ao desenvolvimento de uma matriz espinelizada⁽¹⁸⁾. A formação dessa matriz é mostrada na Figura 3.

Figura 3: Microestrutura mostrando a formação de espinélio (S) ao redor de um sítio de Al. Magnésia fundida (FM) e grafite (G).⁽¹⁸⁾

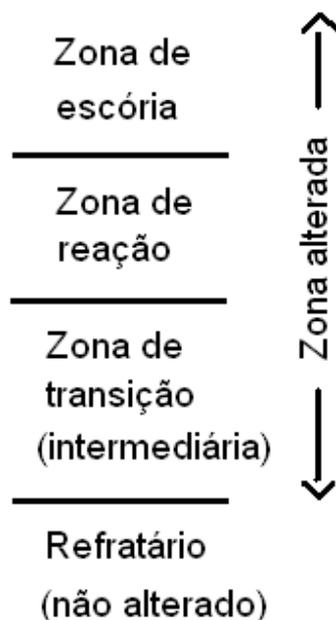
A penetração de escória e frente de corrosão do refratário pode ser representada esquematicamente, como proposto no trabalho de Lee e Zhang⁽⁵⁾, apresentado na Figura 5. Esta mostra que a análise de um refratário que sofre forte degradação durante sua vida útil, em geral perdendo mais que metade de sua espessura inicial, pode ser feita, dividindo-se o mesmo em camadas limítrofes ou regiões de ataque. A caracterização da zona alterada pode explicar o mecanismo de reação, mostrando a presença de espécies de rápida difusão como Mn, Fe e Ca, formando novas fases, distintas das fases presentes no refratário inalterado⁽⁵⁾. De acordo com as

denominações na Figura 5, parte do refratário se mantém inalterado, sendo responsável pela resistência estrutural do revestimento, já que a matriz ainda possui a capacidade de ligação das partículas. As Figuras 4A e B mostram, em suas partes inferiores, o refratário relativamente inalterado.

Figura 5: Várias regiões em um refratário corroído. Adaptado⁽⁵⁾.
