CARACTERIZAÇÃO DE REFRAATÓRIOS UTILIZADOS EM PLACAS NO SISTEMA DE VÁLVULA GAVETA EM PAINEL DE AÇO

R. T. da Cruz; R. Bruch; S.R. Bragança

Universidade Federal do Rio Grande Sul – DEMAT/UFRGS

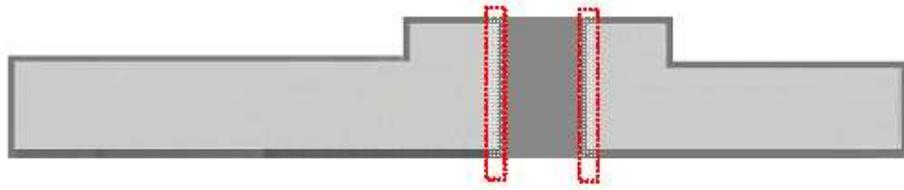
A avaliação da formação de fases de corrosão foi realizada por meio da análise em difração de raios X. A Figura 6 mostra de maneira esquemática a região da superfície interna do canal incluindo a superfície e uma distância radial de ~2 mm, da qual se retirou as amostras. Outra amostra da região mais externa (afastada do canal) foi igualmente retirada para análise comparativa.

Figura 6: Desenho esquemático da válvula mostrando a região da análise de DRX.
