## **AVALIAÇÃO DA ESCÓRIA DE FEA E FP EM RELAÇÃO À VIDA ÚTIL DOS REFRATÁRIOS**

J. P. Ferreira<sup>1</sup>, S. R. Bragança<sup>2</sup>

1. Magnesita Refratários S.A.

2. Universidade Federal do Rio Grande Sul – DEMAT/UFRGS

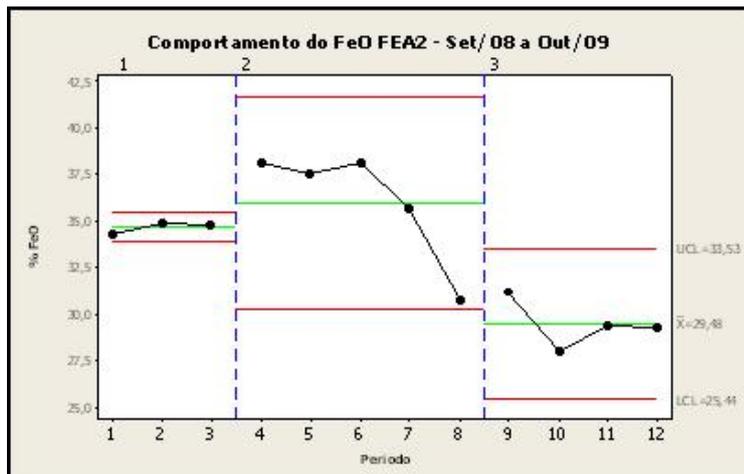
Figura 1: Oxidação da Escória (%FeO) por período Forno Elétrico a Arco 2 (FEA2).

Na Figura 1, pode-se avaliar a oxidação da escória do FEA em três períodos. De acordo com essa figura, pode-se avaliar uma forte redução do teor de FEO a partir do período 7, segundo período de acompanhamento dos testes. Devido a interrupções operacionais causadas pela injetora convencional na região do canal EBT, foi decidido a remoção da mesma do equipamento. Com um ponto a menos de injeção, principalmente no modo purga, melhorou-se a eficiência total do oxigênio injetado. Reduzindo-se a quantidade injetada com baixa vazão e pouca capacidade de penetração no banho, a superfície da escória é menos oxidada, reduzindo-se assim a presença de FeO na escória. Com isto também se reduziu a vazão total do oxigênio do Forno.

Na Figura 1 pode ser visto uma redução no percentual de FeO do FEA no período 8. Uma redução FeO+MnO pode também ser visualizada no período 8 da Figura 2. Porém nos períodos seguintes o FeO da Figura 1 apresenta redução e estabilidade, enquanto que a Figura 2 apresenta uma elevação FeO+MnO. Este

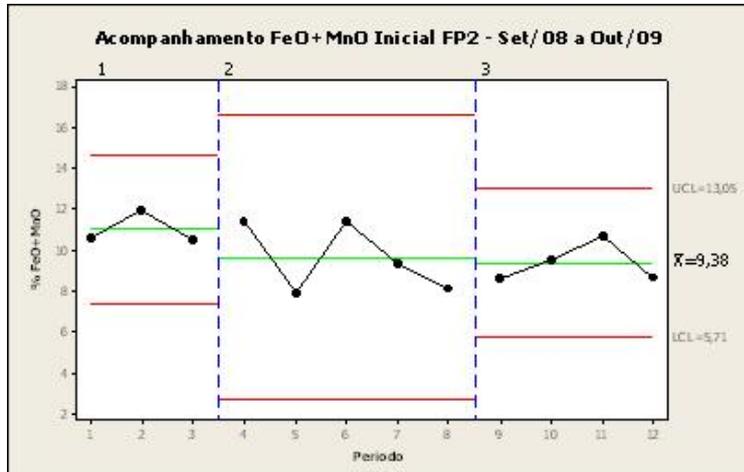
Figura 2: Oxidação da Escória FeO+MnO por período no Forno Panela 2 (FP2 inicial).

comportamento está associado à alteração da carga fria, já que a elevação na utilização da gusa reduziu o % Mn no banho metálico, exigindo a adição deste elemento no FP2, com um rendimento inferior ao adicionado durante vazamento do aço líquido.

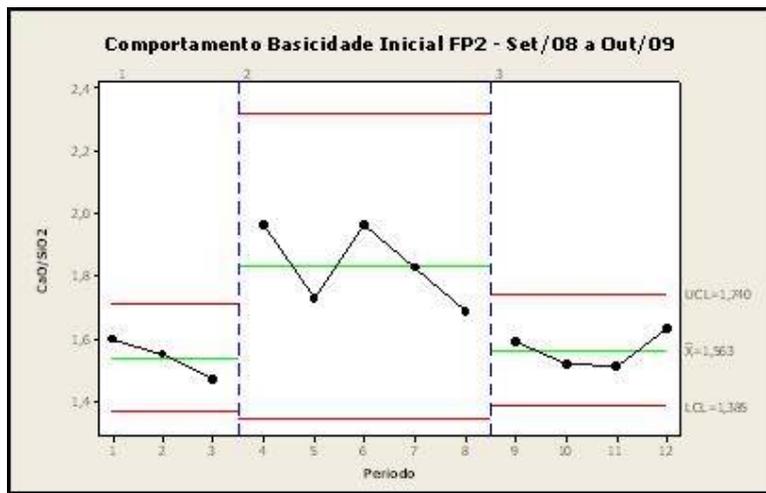
Figura 3: Basicidade Binária por período no Forno Painel 2 (FP inicial).

Os dados analisados mostram um período em que a basicidade está relativamente baixo o que levou à elevação de 40% em peso da cal calcítica no vazamento. Assim, houve uma variação no comportamento da basicidade binária das escórias na aciaria em estudo, levando a um aumento abrupto da razão CaO/SiO<sub>2</sub> no segundo período de análise (Figura 3).

Os menores valores no Forno Panela da basicidade, no primeiro período de acompanhamento dos testes (Figura 3), está relacionado com a alteração da areia

O segundo período, de acordo com a Figura 3, apresentou uma elevação na basicidade binária da escória, devido ao aumento da quantidade de cal calcítica durante o vazamento do aço, como dito anteriormente. Com essa alteração era esperado que o desgaste químico do revestimento dolomítico fosse minimizado, devido à formação de uma camada protetora na superfície do refratário, mesmo com o Forno Elétrico operando com elevados teores de óxido de ferro. Como previsto, nesse período, foi observado a formação da camada passivadora (*coating*) na superfície do revestimento, porém esta apresentava instabilidade, permanecendo por curtos períodos de tempo na panela. Durante o acompanhamento dessas panelas na produção do aço, foi percebida a presença deste revestimento na linha de escória e não na linha de metal. Averiguou-se também uma maior frequência de acúmulo de escórias no fundo dessas panelas. Salienta-se que escórias com basicidade elevadas apresentaram nessa aciaria um período curto de fração líquida, dando origem a uma rápida solidificação dessa escória e consequentemente

A redução da basicidade no terceiro período, referente à Figura 3, proporcionou a aderência de escória na face do revestimento refratário, na região da linha de escória e linha de metal das panelas do fluxo de produção. Tal efeito contribuiu para a redução do desgaste químico do revestimento refratário, como será visto no item 4.5 (Evolução na vida Média das Panelas na Aciaria). Portanto, atribui-se à redução da basicidade para valores da ordem de 1,56 no FP2, aliadas à redução da oxidação da escória, a formação de *coating* nas panelas.

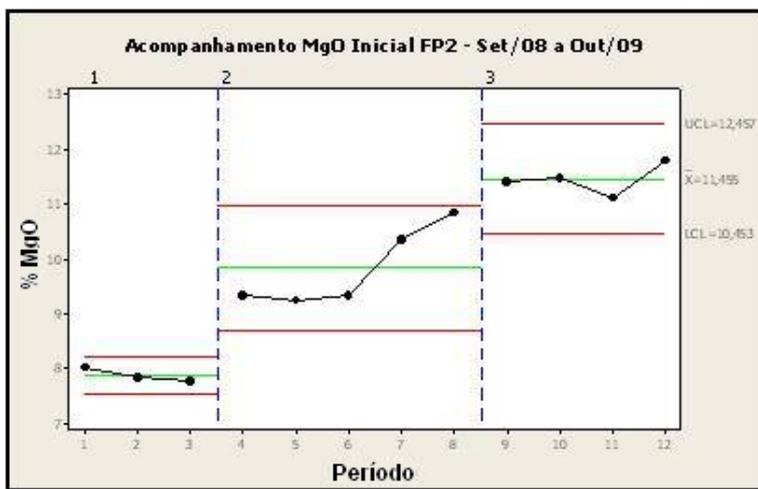
Figura 4: % MgO por período na Chegada do Forno Panela 2 (FP inicial).

A Figura 4 mostra o comportamento do % MgO nas escórias do Forno Panela, logo após o vazamento do FEA. O período 1 revela que o teor de MgO nas escórias encontram-se com valores da ordem de 7,87 %. A alteração realizada do primeiro para o segundo período consistiu em introduzir, no processo de produção, a adição de cal dolomítica durante o vazamento do aço. Essa alteração deslocou a concentração média de MgO para 9,83 %. No terceiro período, as concentrações médias elevaram-se para 11,45 %, e os valores percentuais de MgO foram igualmente elevados, devido às alterações dos demais constituintes dessa escória.

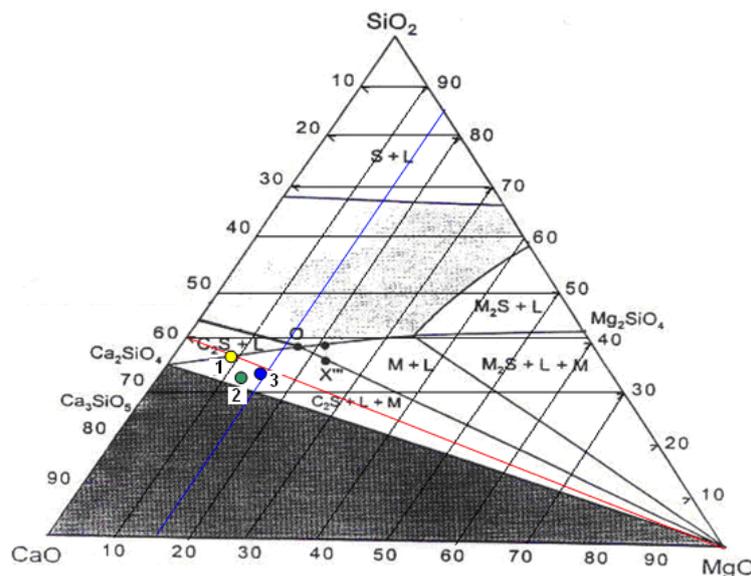
Figura 5: Comportamento das escórias FP2 no Diagrama Ternário CaO-MgO-SiO<sub>2</sub>. Plotados os períodos 1, 2 e 3 .

de cada período para os valores de CaO, MgO e SiO<sub>2</sub> (Tabela 3). Para inserir os dados no diagrama (Figura 5) foi necessário calculá-los para a base 100%, isto é, a soma desses três elementos deve representar 100%. Foi introduzido no diagrama uma linha de iso-basicidade correspondente a CaO/SiO<sub>2</sub> igual a 1,5 (Figura 5). De um modo geral as composições das escórias estão de acordo com as recomendações da literatura, ou seja, próximo da saturação em MgO e CaO para refratários dolomíticos<sup>(7,8)</sup>.

Na figura 5 pode ser observado o comportamento químico das escórias nos três períodos de acompanhamento dos testes.

De acordo com as Figura 5, pode-se afirmar que as escórias no período 1 de acompanhamento dos testes, apresentavam em suas composições somente a presença do silicato de dicálcio e uma fração líquida. As alterações no processo de

produção do aço anteriormente citadas, deslocam a composição química das escórias para a região onde existe a formação do silicato de dicálcio ( $C_2S$ ), fração líquida e MgO precipitado (período 2). É importante analisar também a elevação na basicidade binária quando comparados o período 2 e o período 1. Já no período 3, existe uma redução na basicidade e aumento no teor de MgO desse equipamento.

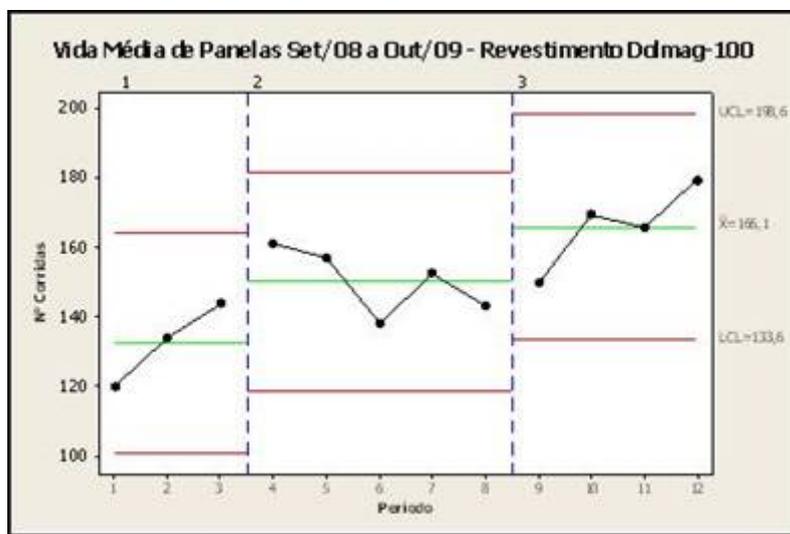
Figura 6: Evolução na vida útil das Painelas (FP2 e FP3) na Aciaria.

Na Figura 6 pode ser avaliada a evolução na vida média das painelas. O estudo proposto de avaliar os fatores de desgastes químicos que geram impacto na performance dos revestimentos dolomíticos, utilizados na painela em questão, explicam esse ganho significativo à aciaria, em termos de vida útil do revestimento refratário. A Figura 6 mostra um aumento na vida média de painelas com tendência ascendente.

A evolução na vida média de painelas foi de 20% quando comparado as médias do período 1 com o período 3. A evolução entre o mês que apresentou a performance mais baixa de 120 corridas por painela (set/2008), com relação a melhor performance de 179 corridas por painela (out/2009), corresponde a 32%.
