REUTILIZAÇÃO DE APARAS DE FILME POLI(VINIL BUTIRAL) PARA INCORPORAÇÃO EM ARGAMASSA

Este trabalho visa a utilização de aparas de filme de Poli(vinil butiral) (PVB) advindas do processo de fabricação de vidros laminados em matrizes de argamassa afim de, avaliar a influência nas propriedades mecânicas após incorporação de borracha. Foram incorporadas 2,5; 5; 7,5 e 10% em massa de filme de PVB em relação a massa de agregado miúdo. O traço utilizado foi 1:3 com relação água cimento de 0,48. O filme de PVB foi caracterizado por espectroscopia vibracional no infravermelho (FTIR), os agregados (filme de PVB e areia) foram caracterizados por análise granulométrica. As argamassas com e sem adição de borracha foram avaliadas por ensaios de resistência a compressão. Os resultados iniciais mostram que não há mudanças na estrutura molecular do filme de PVB após incorporação na argamassa. As amostras com adição de borracha apresentaram redução nos valores de resistência à compressão essa redução foi maior em função do aumento da quantidade de borracha. Para amostra com adição de 2,5% de filme de PVB foi observado para 21 dias uma redução de cerca de 20%.

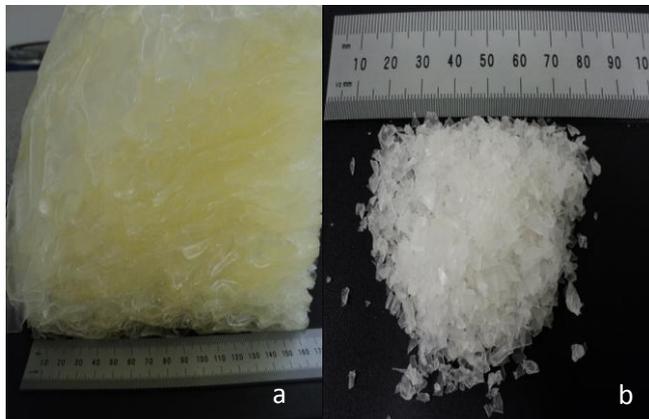
Moagem criogênica do filme de PVB: O filme de PVB foi congelando em nitrogênio líquido e moído em moinho de facas para posterior classificação granulométrica. A figura 2 apresenta imagens do filme de PVB antes e pós moagem.

Fig.2 Imagens Filme de PVB antes (a) e pós-moagem (b).

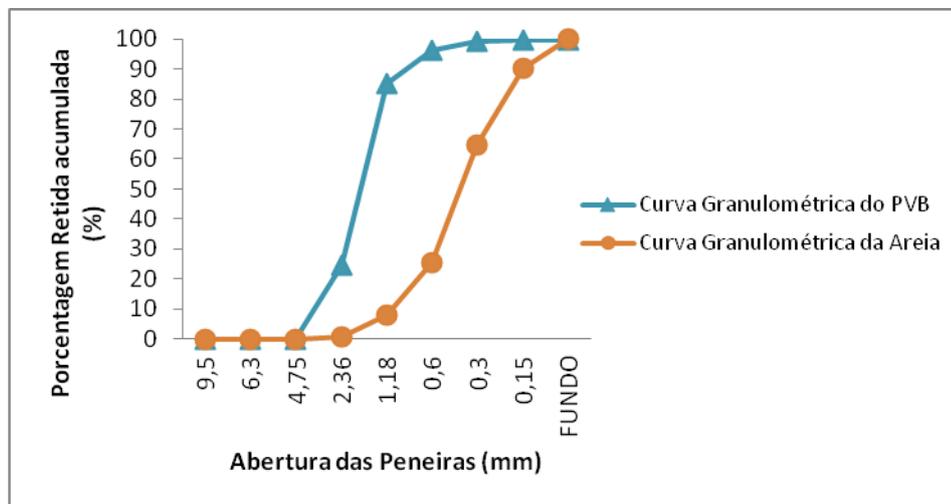
A Figura 3 apresenta a caracterização dos agregados por análise granulométrica.

Fig. 3 - Análise de Granulométrica da areia e do PVB

Os resultados apresentados na Figura 4 mostram que para as partículas de PVB possuem tamanho médio entre 100 e 200µm, a areia pode ser classificada como areia média, uma vez que apresentou dimensão máxima característica em torno de 2,40 mm. A Figura 4 apresentam os resultados de resistência a compressão para as argamassa contendo 0; 2,5; 5; 7,5 e 10% em massa de filme de PVB.

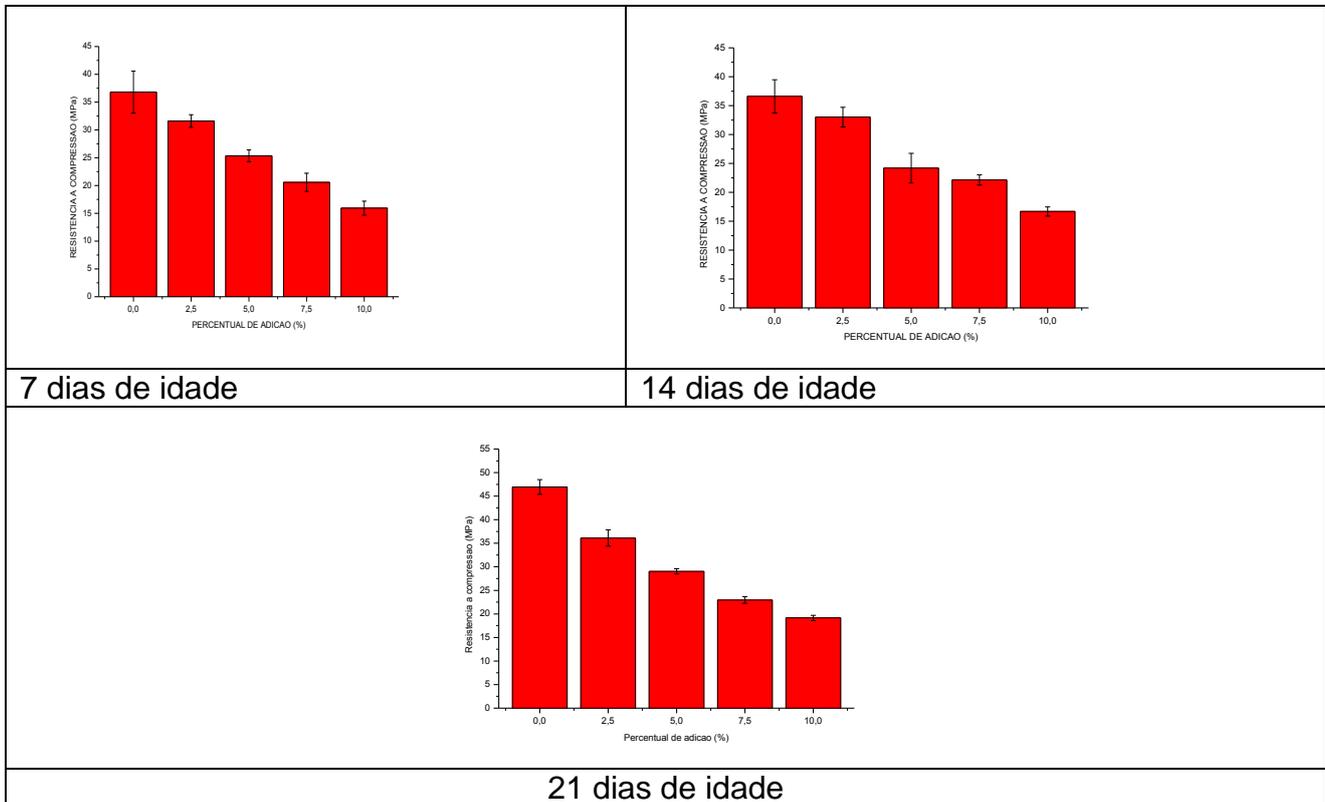
Fig.4 Resultados dos ensaios de resistência à compressão.

Os resultados apresentados na Figura 4 e Tabela 3 mostram que a adição do PVB, substituindo parte do agregado miúdo, gera uma redução nos valores de resistência a compressão, para as amostras contendo 5% em massa de filme de PVB foi observada uma redução de 40% na resistência a compressão aos 21 dias, esses resultados são esperados e corroboram com trabalhos anteriores, BERGAMASCO et al. (2007) [11] analisaram o comportamento de uma argamassa de revestimento com a adição de 6, 8, 10 e 12% de borracha, o módulo de deformação apresentou maiores reduções a partir da adição de 8% do pó de borracha, os resultados apresentados em relação as resistências e módulo foram as mesmas encontradas nos estudos feitos com o concreto houve diminuição de 13,5% da resistências a compressão axial, no entanto apresentou uma diminuição das fissurações o que a tornaria viável na para os revestimentos argamassados.

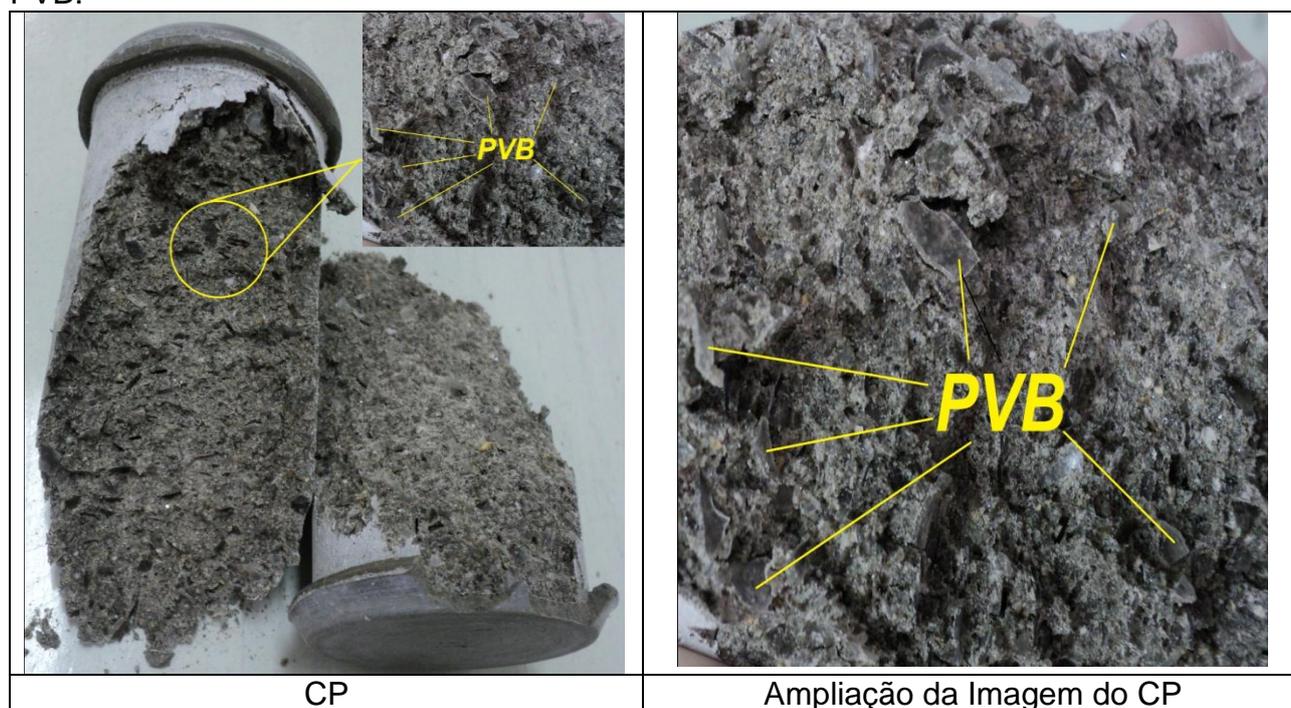
A Figura 5 apresenta uma imagem do corpo de prova contendo 10% de filme de PVB.

Fig. 5. Corpos de Prova com incorporação de PVB

A imagem apresentada na figura 6 mostra que a uma boa dispersão e adesão das partículas de filme de PVB na argamassa. A fim de avaliar a resistência do filme de poli(vinil butiral) na argamassa foram realizados ensaios de espectroscopia vibracional no infravermelho (FTIR) para as amostras de Filmes de PVB sem adição em argamassa e com adição em argamassa para 21 dias e 2 anos afim de verificar se há degradação na estrutura molecular do filme de PVB, os resultados são apresentados nas Figuras 6, 7 e 8.

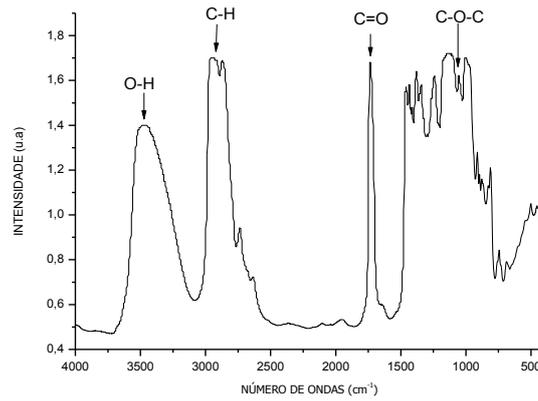
Fig. 6 - Gráfico de FTIR do PVB puro.

Os espectros de absorção no infravermelho pela técnica de FTIR mostrados nas Figuras 7, 8 e 9 apresentaram banda de absorção em 3480 cm⁻¹ correspondente ao grupo O-H de álcool. A presença da banda referente à deformação axial do grupo O-H deve-se

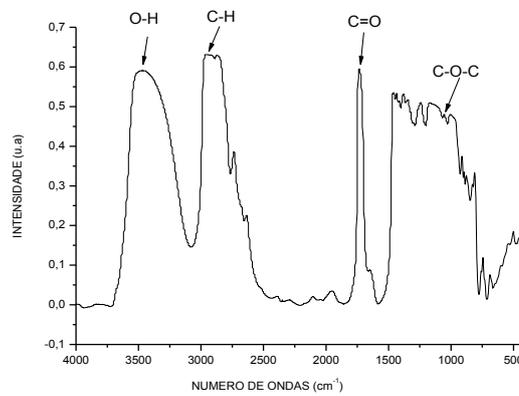
Fig. 7- Gráfico FTIR do PVB imerso em pasta cimenticia por 21 dias.

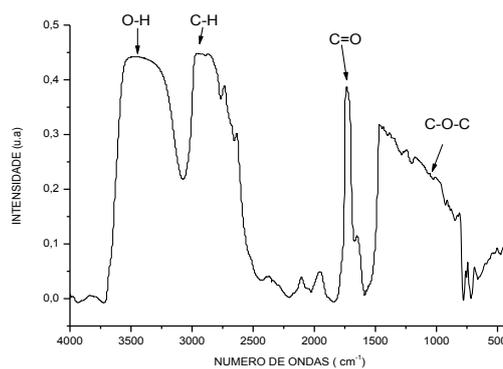
Fig. 8 - Gráfico de FTIR do PVB imerso em pasta cimentícia a 2 anos.
