CARACTERIZAÇÃO DE RESÍDUOS DE ESTAÇÃO DE TRATAMENTO DE ÁGUA E ESTUDO DE REAPROVEITAMENTO NA INDÚSTRIA DE CERÂMICA VERMELHA

RESUMO

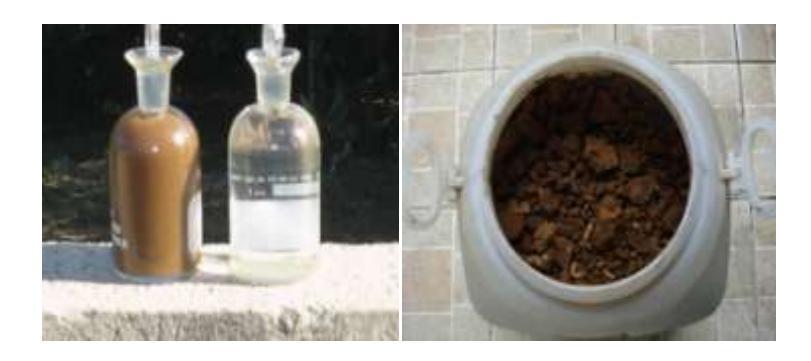
Figura 2.1 Resíduo da ETA antes e depois de secagem no geotextil.

Para o início da pesquisa foi solicitado à Compesa o material da Unidade Piloto de Tratamento de Resíduos da ETA Botafogo. O material (lodo), mostrado na Figura 3.1, passou por processo de secagem e adensamento no geotextil, foi coletado em tambores plásticos fechados com aproximadamente 50 Kg de material. Para retirar o material foi necessário abrir o geotextil que estava completamente cheio de material, que se encontra na forma de pedregulhos de vários tamanhos e com coloração avermelhada, conforme mostra a Figura 2.1.

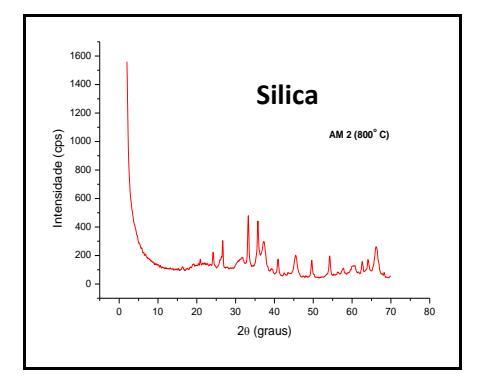
Figura 4.1 Digratograma da amostra a 800ºC.

As figuras 4.1, 4.2 e 4.3 apresentam os difratogramas das análises realizadas nos resíduos da amostra 1 nas diferentes temperaturas.

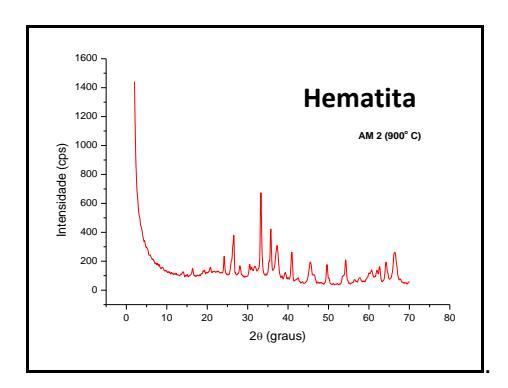
Figura 4.2 Difratograma da amostra a 900ºC

Na figura 4.2 verifica-se que alguns picos correspondem aos da Hematita (Fe₂O₃), evidenciados com base nas posições dos picos no difratograma padrão (Figura 4.6) e compatíveis com a Análises de Fluorescência de Raios X, que aponta como o composto de maior proporção dentro da amostra 1. Na figura 4.3 verifica-se que alguns picos correspondem aos do Quartzo (SiO₂), baseado nas posições dos picos no Difratograma padrão da Figura 4.5 e que este resultado é evidenciado na Análise de Fluorescência de Raios X, pois a sílica está presente em grande proporção no resíduo. Analisando a Figura 4.3 verifica-se que alguns picos correspondem aos da Alumina (Al₂O₃), baseado nas posições dos picos no Difratograma padrão da Figura 4.4 e que este resultado é evidenciado na Análise de Fluorescência de Raios X, pois a alumina está presente em grande proporção no resíduo. Aparecem nos difratogramas outros picos, com menores intensidades, que não correspondem aos picos característicos dos materiais cristalinos evidenciados em maior quantidade na amostra (Hematita, Quartzo e Alumina), no entanto devemos atentar para o fato que resíduo estudado é uma mistura de vários compostos e que contém impurezas, e que vários destes foram evidenciados na Análise de Fluorescência de Raios X. Outros fatores também podem contribuir para a presença e intensidades dos picos em posições diferentes dos esperados para os 3 compostos citados: tais como granulometria das amostras e orientação preferencial, entre outros. Os resultados apresentados nas Análises de Difração de Raios X correspondem ao esperado, visto que o resíduo estudado tem em sua composição argilominerais.

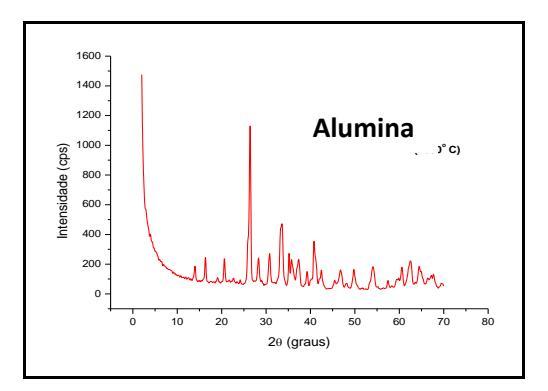
Figura 4.3 Digratograma para amostra a 1000º C (1ºsinterização).

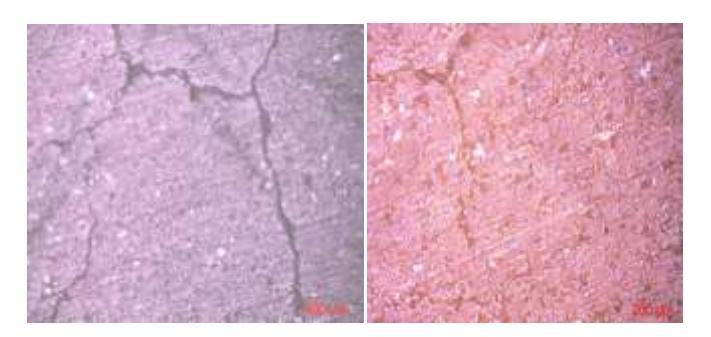
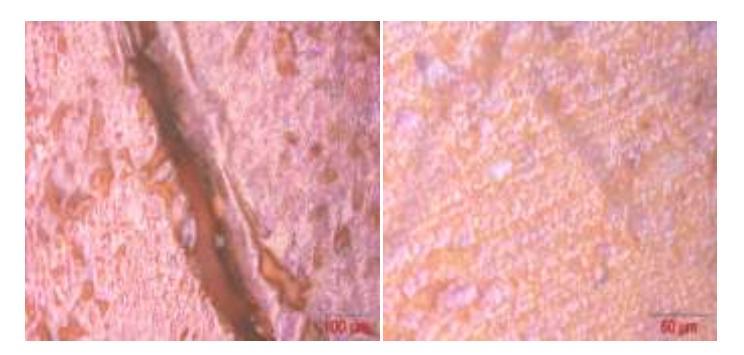
Figura 4.7. Fotografias com aumento de imagem de 50X e 100 x, amostra a 800°C.

Figura 4.8. Fotografias com aumento de imagem de 200x e 500x, amostra a 800ºC.

As figuras 4.7 e 4.8 mostram que a superfície do corpo de prova apresenta várias trincas em toda a sua superfície e que esta apresenta cristais de vários compostos diferentes, pois podemos visualizar pontos de colorações diferentes ao longo de toda a amostra. As trincas não possuem muita profundidade e não atravessam toda à espessura da pastilha.

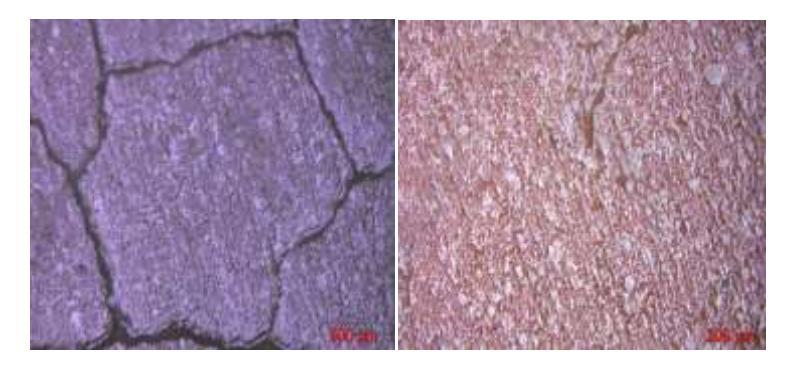
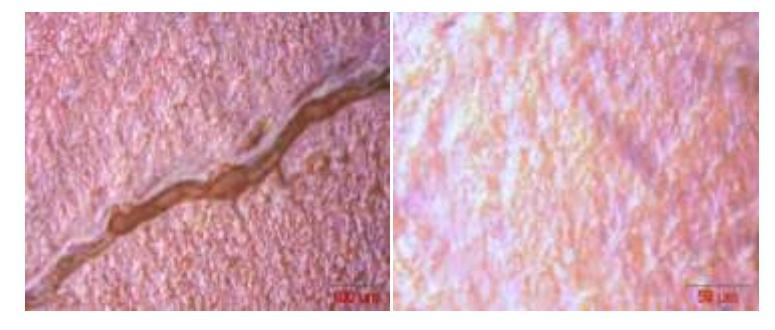
Figura 4.9. Fotografias com aumento de imagem de 50x e 100x, amostra a 900°C

Figura 4.10. Fotografias com aumento de imagem de 200x e 500x amostra a 900°C

As figuras 4.9 e 4.10 mostram que a superfície do corpo de prova a 900 °C apresenta muitas trincas e fissuras de vários tamanhos em toda a sua superfície. Podemos visualizar cristais de colorações distintas em toda a amostra. A superfície apresenta uma textura menos uniforme, com mais irregularidades e fissuras de vários tamanhos e profundidades do que a amostra a 800°C.

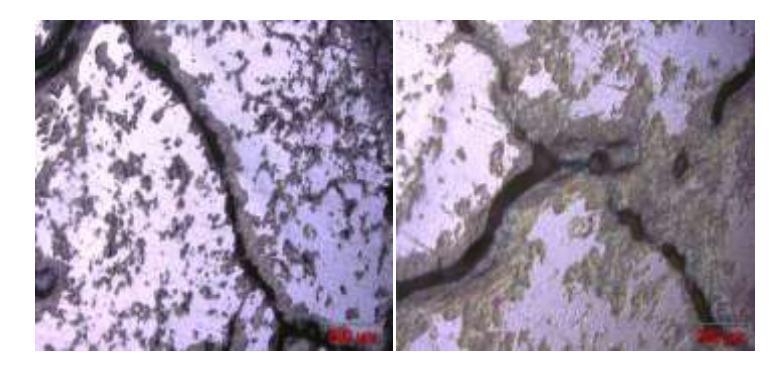
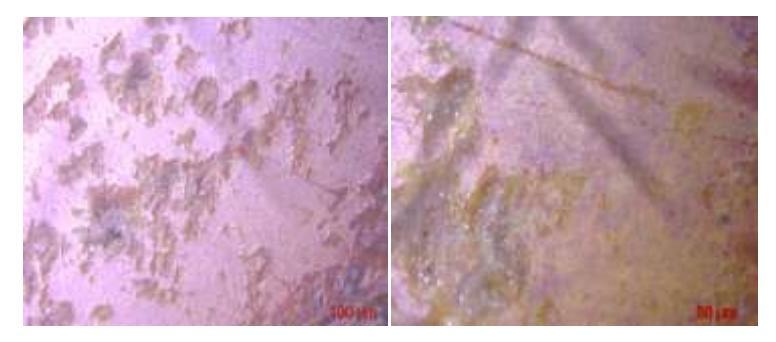
Figura 4.11. Fotografias com aumento de imagem de 50x e 100x amostra a 1000ºC (1ª sinterização).

Figura 4.12. Fotografias com aumento de imagem de 200x e 500x amostra a 1000°C (1ªsinterização).

A Figura 4.11 mostra que a superfície do corpo de prova apresenta muitas fissuras de vários tamanhos em toda a sua superfície, que alcançam grande profundidade na amostra, visto que não conseguimos visualizar o fundo das trincas presentes. Nesta figura notamos uma diferença de coloração entre a superfície polida e o interior das trincas, fato que não ocorreu nas outras amostras. Este fato deve-se ao fenômeno de vitrificação que iniciou na superfície devido à temperatura de 1000°C utilizada na sinterização, mas não se propagou para o interior da trinca.

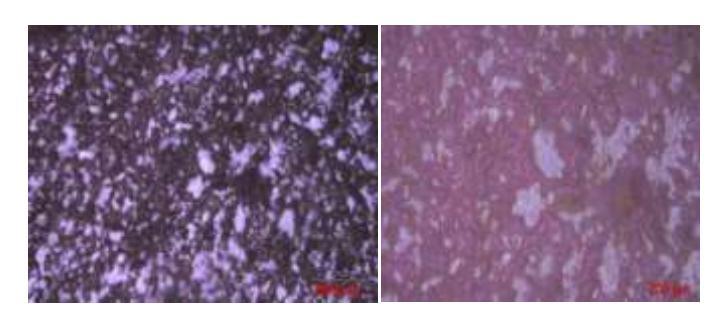
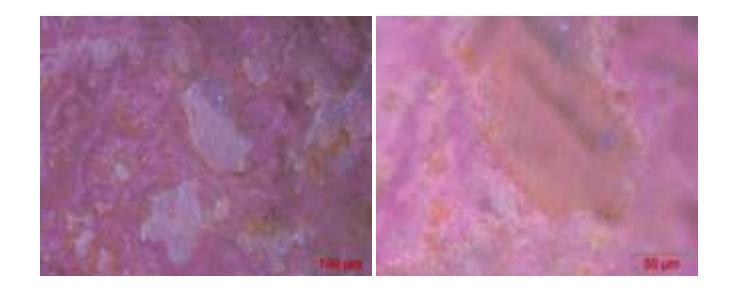
Figura 4.13. Fotografias com aumento de imagem de 50x e 100x amostra a 1000°C (2ªsinterização).

Figura 4.14. Fotografias com aumento de imagem de 200x e 500x amostra a 1000°C (2ªsinterização).

A figura 4.13 mostra que a superfície do corpo de prova apresenta trincas muito pequenas na superfície, com tamanhos e profundidade bem menores que das outras amostras. Na figura 4.14 podemos observar a formação de áreas espelhadas na superfície da amostra, provavelmente devido ao processo de vitrificação destas áreas, porém este mecanismo não se propagou para o interior das pequenas fissuras.

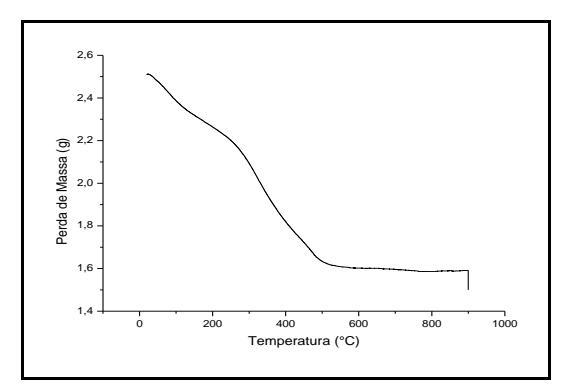
Figura 4.15 Análise Termogravimétrica.

A ATG mostra uma variação de massa ao longo do intervalo de temperatura (de 20°C a 900°C), no entanto a grande diminuição de massa ocorre no intervalo de 20°C até 600°C, com perda de 36,12% inicial da amostra. No intervalo de 600°C até 900°C variação ocorre perda de apenas 0,84% da massa inicial. No processo de retirada da água quimicamente ligada provavelmente ocorre a desidratação dos hidróxidos presentes na estrutura cristalina e também da água de hidratação presentes entre as camadas da rede cristalinas dos compostos. A retirada desta água constituinte, quimicamente ligada à rede cristalina continua sendo ser observada no Gráfico de ATG na pequena perda de massa na temperatura entre 600 °C e 900 °C. Devido a estes resultados e às trincas e fissuras nos corpos de prova sinterizados concluímos que os gases provenientes da decomposição da matéria orgânica produzem forças intermoleculares resultando na fragilização nas estruturas cristalinas dos componentes da amostra. Após analisar este gráfico

O resultado da Análise Termogravimétrica (ATG) realizada na amostra do resíduo seco em estufa está exposto na Figura 4.15.

propusemos sinterizar uma amostra (com 10 corpos de prova) a 1000°C cujo material fosse colocado anteriormente no forno à 600°C, depois moído e prensado, esta amostra foi denominada de 2ª sinterização na temperatura de 1000°C.
